Forundersøgelse af restaurering af Lunding Bæk

Forbedring af de fysiske forhold i vandområde 03803

Haderslev Kommune – 2023

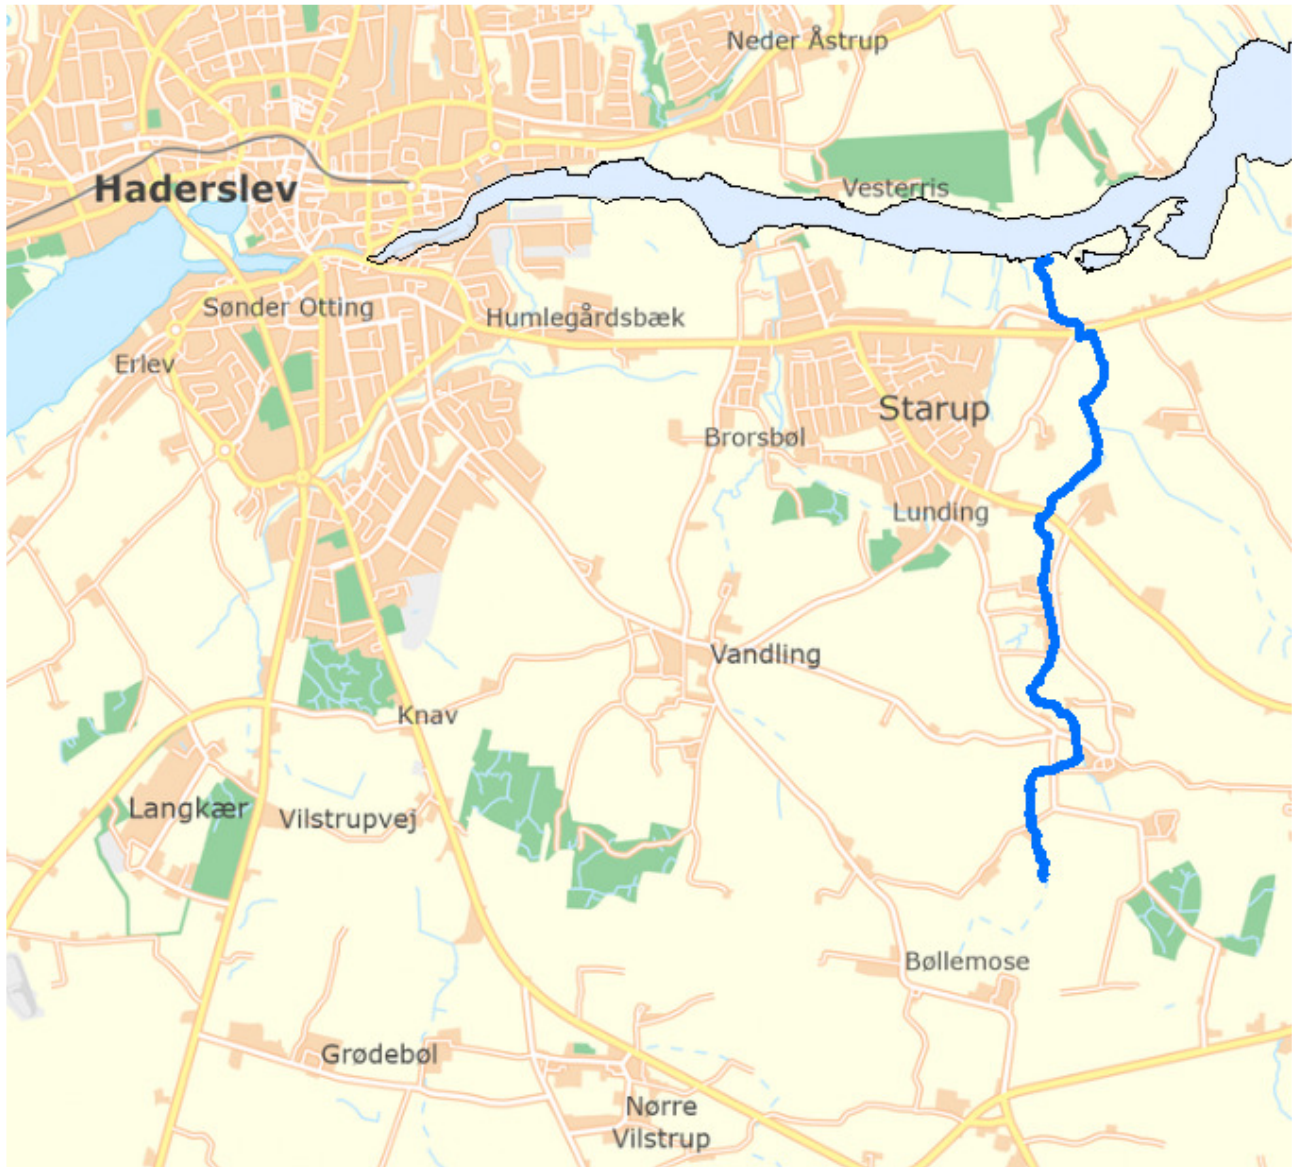
Figur 1. Målsat strækning af Lunding Bæk, jf. "Vandområdeplan 2015-2021 for Vandområdedistrikt Jylland og Fyn, juni 2016".

Denne rapport indeholder en forundersøgelse inkl. en detailprojektering af et forslag til forbedring af de fysiske forhold i Lunding Bæk. Vandløbet fremgår af figur 1. I vandområdeplanen er det foreslået, at virkemidlerne "udlægning af groft materiale med træplantning" og "etablering af sandfang" kan anvendes for at forbedre de fysiske forhold med henblik på at opnå målopfyldelse i vandløbet. Denne forundersøgelse foreslår en justeret anvendelse af virkemidler.

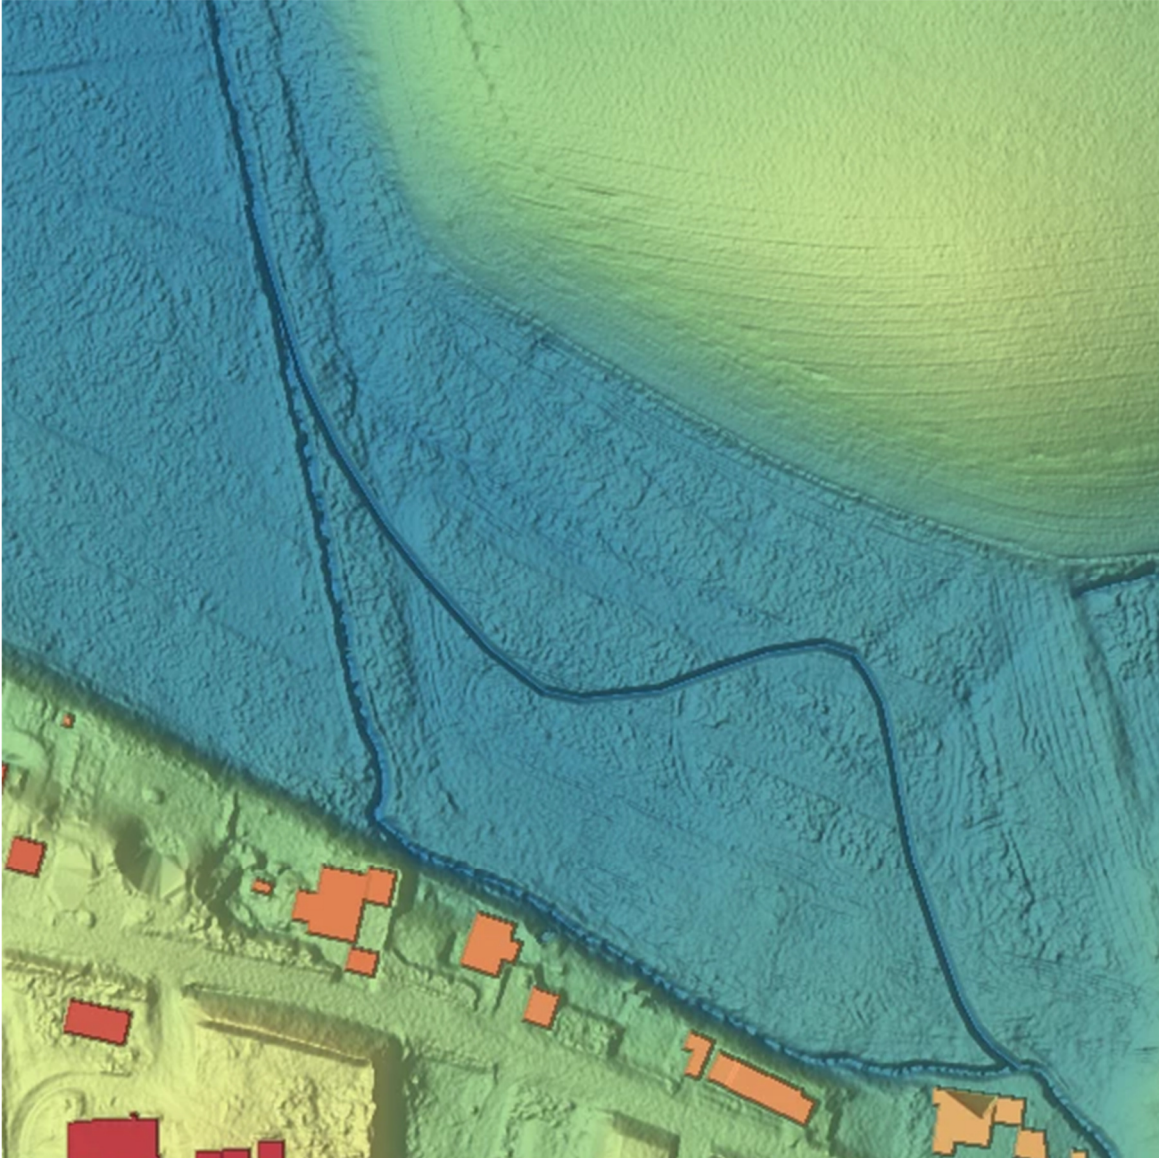
Figur 3. Visualisering af forslag til genslyngning af Lunding Bæk med følgende dimensioner: længde: 250 m, bundbredde: 0,7 m, anlæg 1:1 og hældning 3 %.

Med henblik på at skabe mere naturlig og fysisk variation i vandløbet foreslås der genslynget en kortere strækning, som det fremgår af oversigtskortet i figur 2 og detailkortet i figur 3. I den forbindelse skal der bortgraves 380 m³, der forventes placeret på nærliggende landbrugsjord.

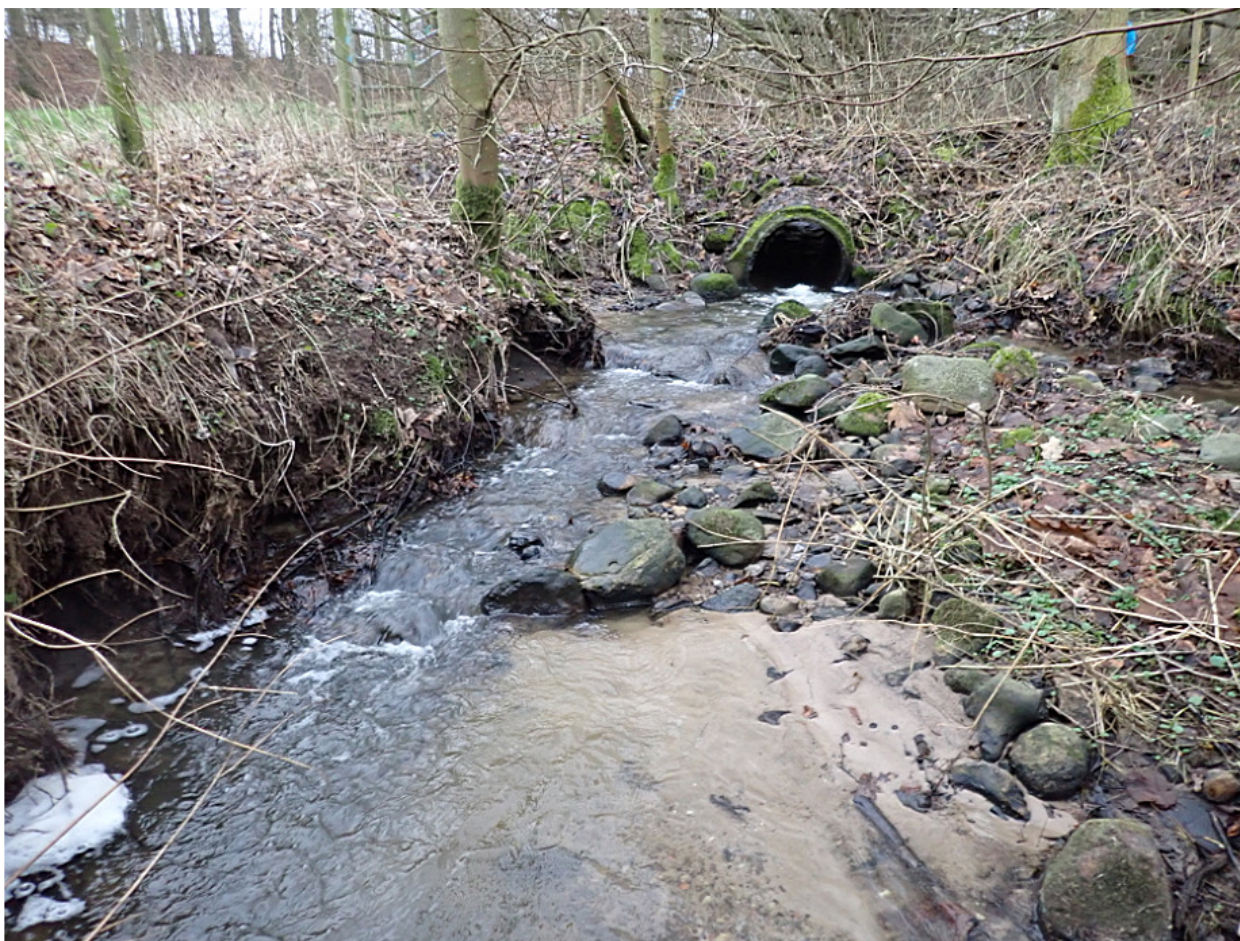
Figur 4. Strækning hvor der foreslås udlagt gydegrus til gydning og forbedring af passage gennem rørbro.

Den nederste gydebanke etableres med et dobbelt formål: dels at anlægge et gydeområde for fiskearter der gyder i grus, men også for at stuve vandet gennem den markoverkørsel der findes på stedet. Profilet nedenfor markoverkørslen er overbredt for nuværende, og det bør derfor indsnævres til en bredde på 2 m (fig. 4).

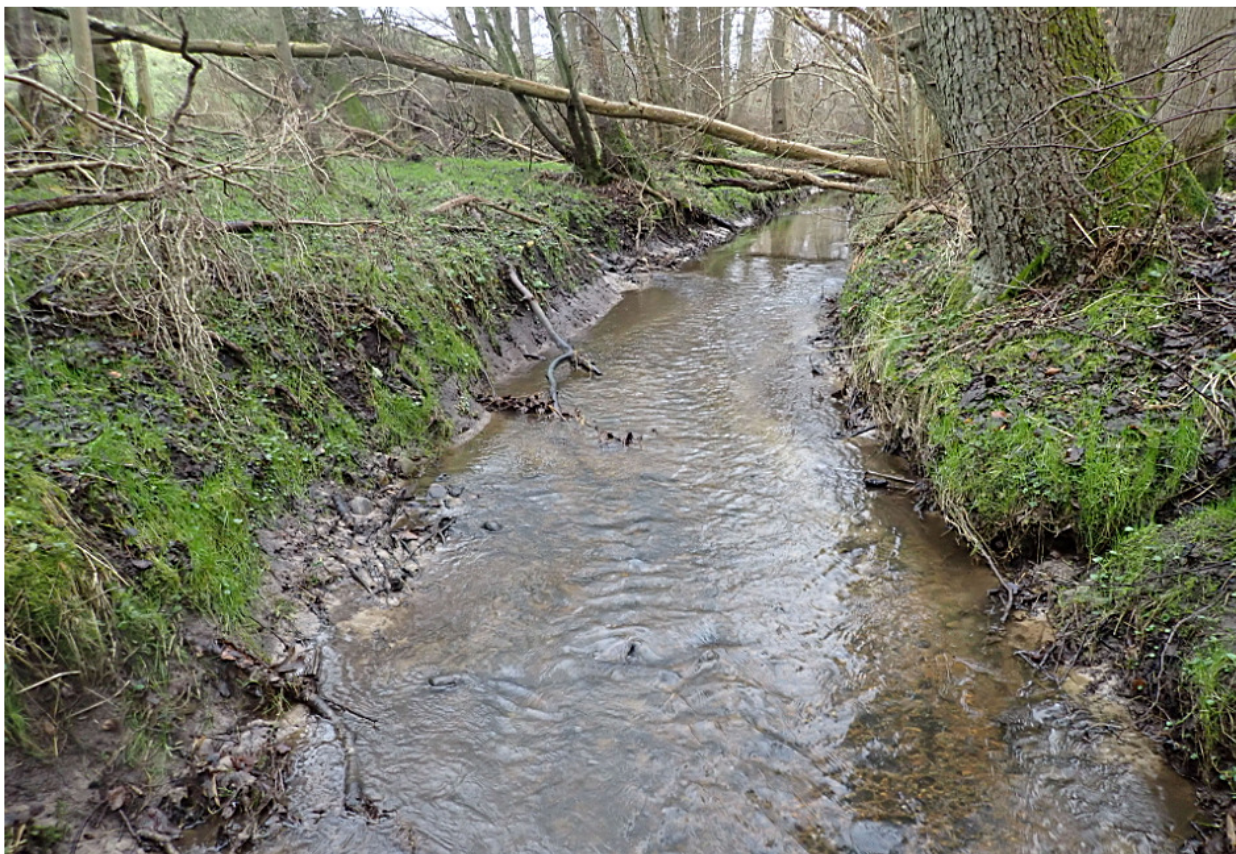
Figur 5. Strækning af Lunding Bæk, der er beliggende i ellesump og fremstår med ringe muligheder for skjul for fiskebestanden.

På nogle af de strækninger af Lunding bæk der ligger i skygge, fremstår vandløbet med meget ringe fysisk variation og dårlige muligheder for skjul for fisk. Vandløbets produktion af ørredsmolt kan på disse strækninger forøges væsentligt ved at udlægge træstammer, der dels giver skjul for fiskene, men også forøger vandløbets fysiske variation (fig. 5).

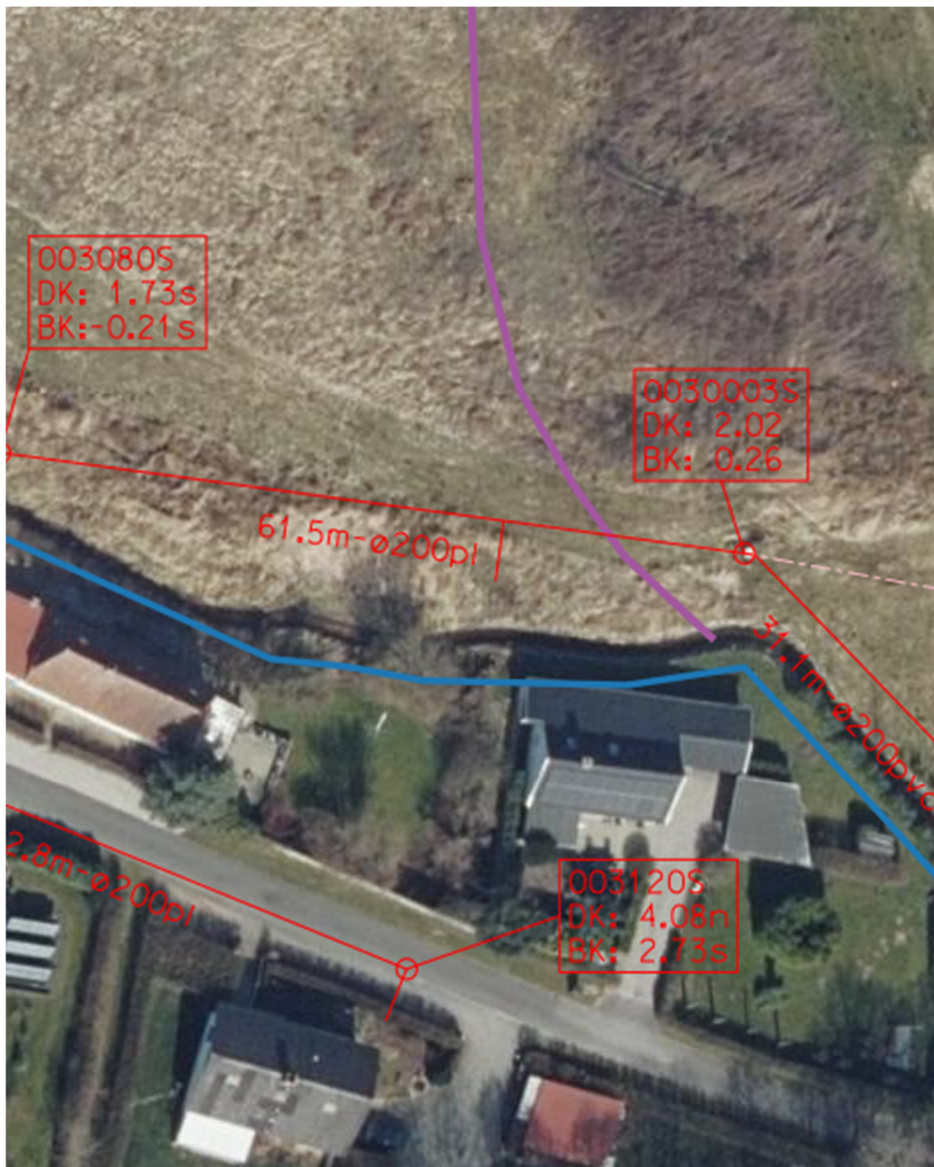
Figur 7. Genslyngningen (lilla streg) krydser en spildevandsledning (rød streg) i genslyngningens øvre ende.

Der er ingen tekniske anlæg i området, der påvirkes. Der er imidlertid en spildevandsledning, som genslyngningen krydser (figur 7), og i dette punkt skal der være særlig opmærksomhed på vandløbsdybden i forhold til ledningsdybden.
