**Teknisk forundersøgelse**  
**Forbedring af de fysiske forhold i vandområde o8252\_b, Sillerup Bæk,  
Haderslev Kommune**

## Teknisk forundersøgelse

### Forbedring af de fysiske forhold i vandområde o8252\_b, Sillerup Bæk, Haderslev Kommune

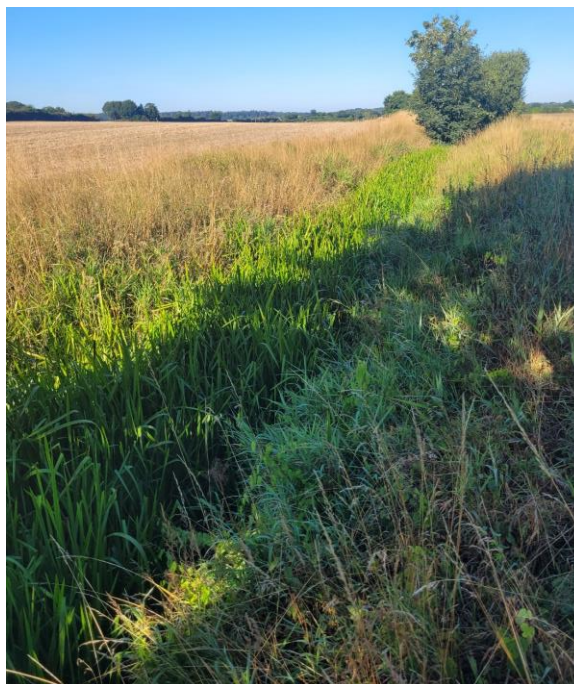
Figur 3: Den øverste del af vandområdet.

Der er flere småtgrusede partier, men hovedparten af strækningen er helt tilvokset i grenet pindsvineknop med aflejring af blødt materiale til følge, jf. Figur 3. Strækningens gennemsnitlige bundhældning er på ca. 2 ‰ og bundbredden er 1-1,5 m.

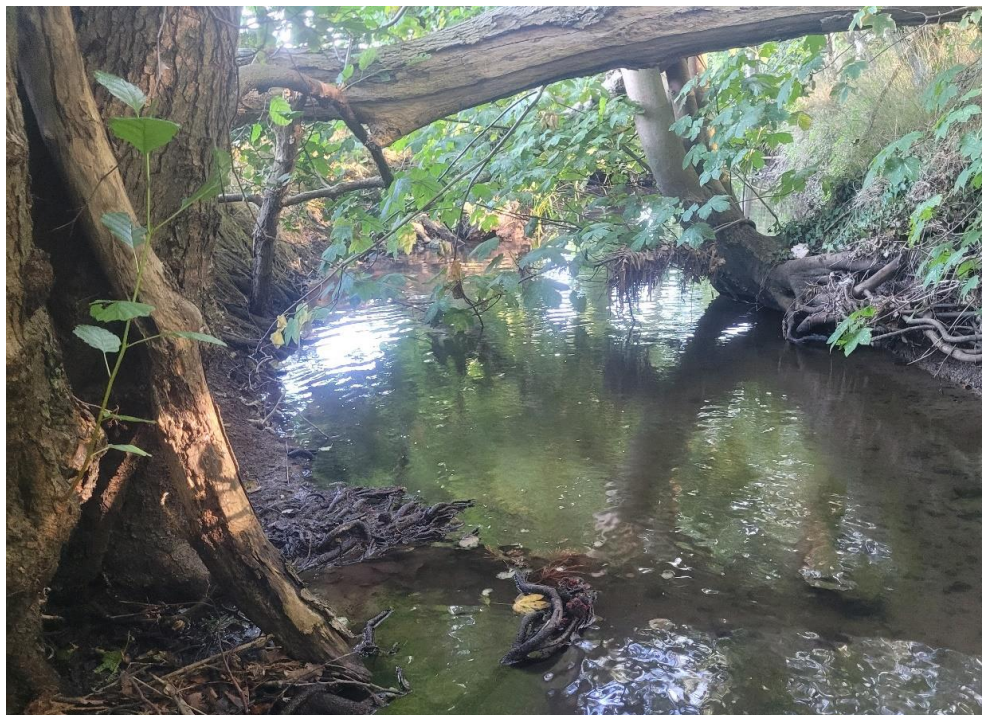
*Figur 4: Den første del af skovstrækningen var præget af langsom strømning med god fysisk variation.*

Fra st. 109 m har vandløbet forløb næsten totalt beskygget i udkanten af et skovområde. På den første del af skovstrækningen frem til ca. st. 600 m er bundhældningen beskeden med gennemsnitligt 1,5 ‰, men strækningen rummer alligevel stor fysisk variation med langsomme partier med gode skjul fra sten og rødder, jf. Figur 4, til partier med masser af gydegrus og kraftigere strømhastighed, jf. Figur 5. Bundbredden var stærkt varierende mellem 1,5-3 m og bar præg af stryg-høl sekvenser.

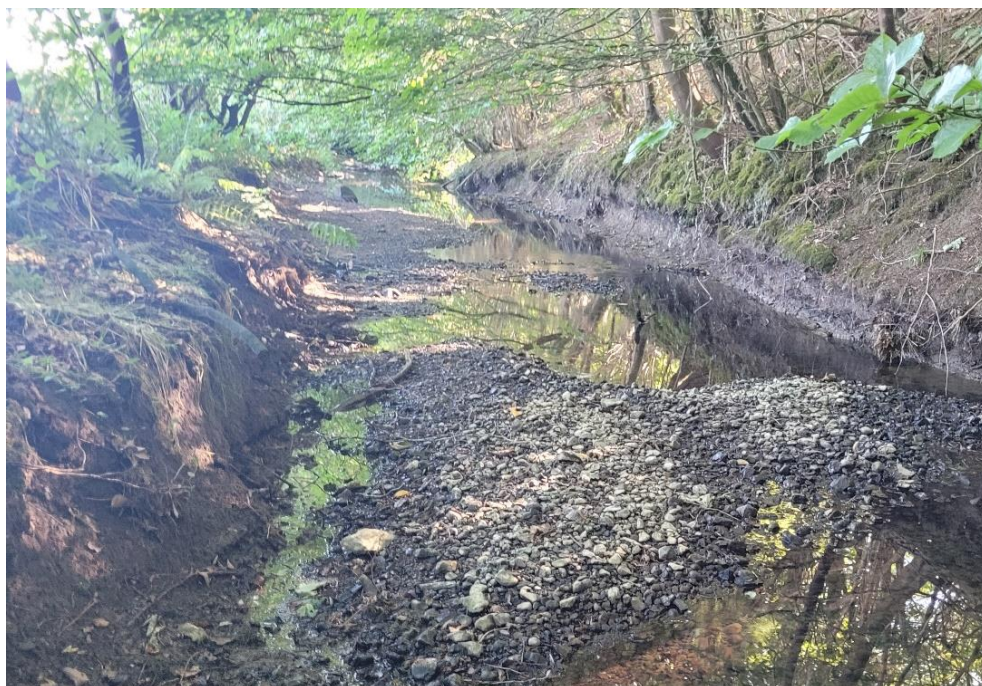
*Figur 5: Der er i gennemsnit en gydebanke for hver 50 m på strækningen.*

Under besigtigelsen vurderede rådgiver, at der var en naturlig gydebanke for ca. hver 50-100 m på strækningen.

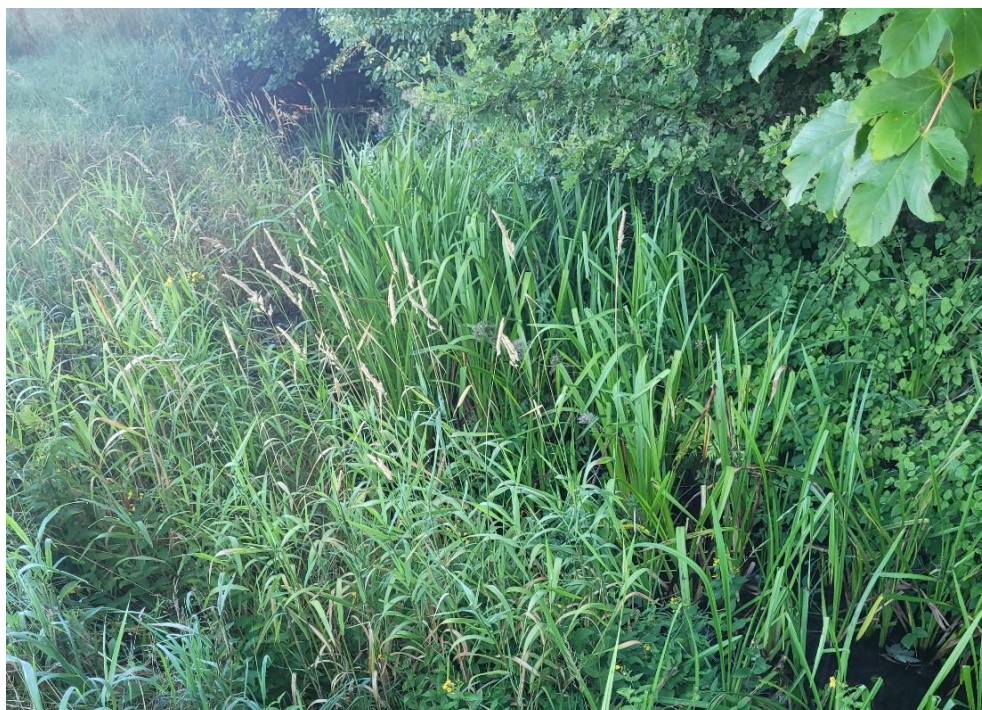
*Figur 6: Der var under besigtigelsen opvækst af grenet pindsvineknop på alle partier med lysindfald.*

De få steder på strækningen, hvor der er lidt lysindfald til vandløbet, var der under besigtigelsen opvækst af grenet pindsvineknop, jf. Figur 6. I dette beskedne omfang vurderes vandplanterne dog udelukkende at bidrage til en større variation i vandløbet.

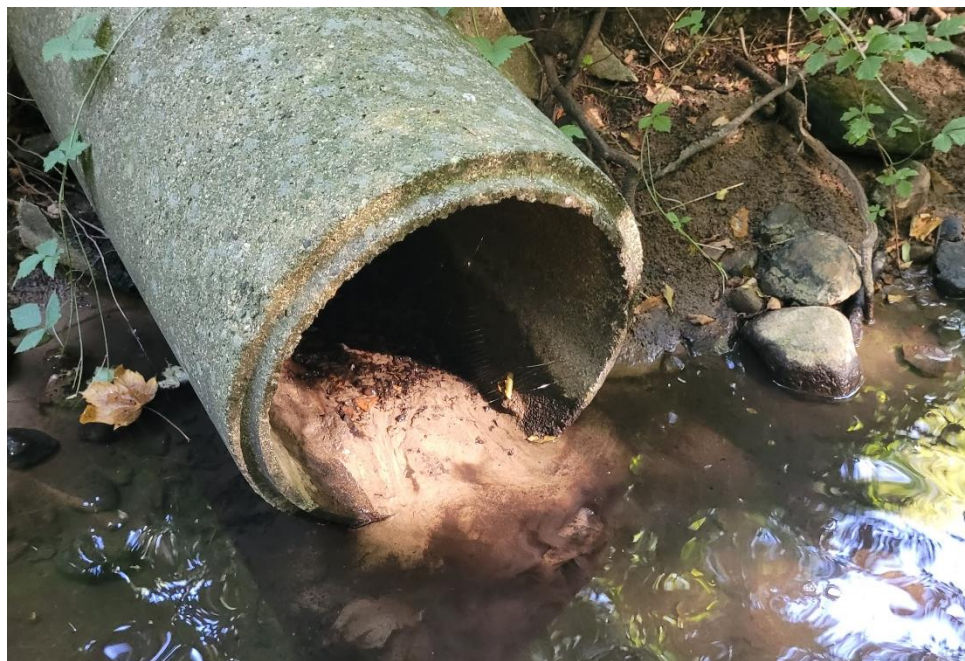
Figur 7: Eksempel på rørtilløb med sandtilførsel til vandområdet.

Der blev på skovstrækningen observeret flere rørtilløb fra markerne nord for vandløbet, som tydeligvis tilfører noget materiale til vandløbet, jf. Figur 7, men vandløbets kondition taget i betragtning, vurderes det ikke at have en væsentlig betydning.

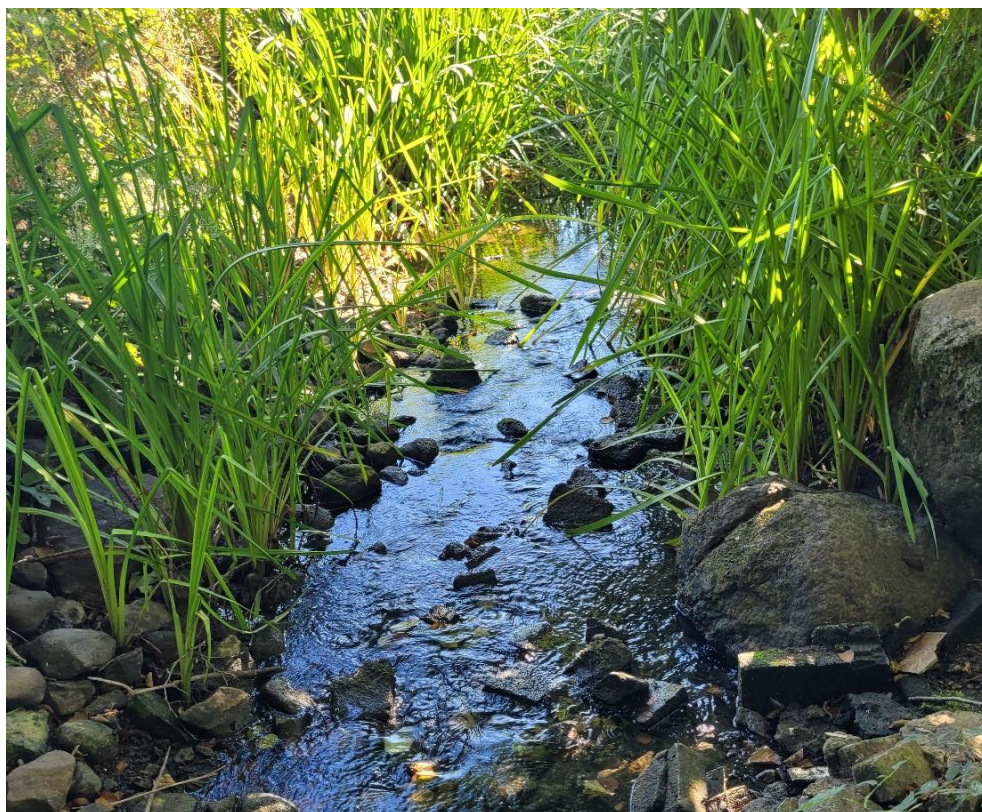
*Figur 8: Større lysindfald og smallere bundbredde på nogle strækninger mellem st. 1.850-2.739 m.*

Vandløbet er på denne strækning stedvist lidt smallere med mere lysindfald, jf. Figur 8, men bundens bredde varierer mellem 1-3 m, og strækningens præges fortsat af en stor hyppighed af gydebanks, store sten i alle størrelser, rødder, underskårne brinker og dødt ved, jf. Figur 9.

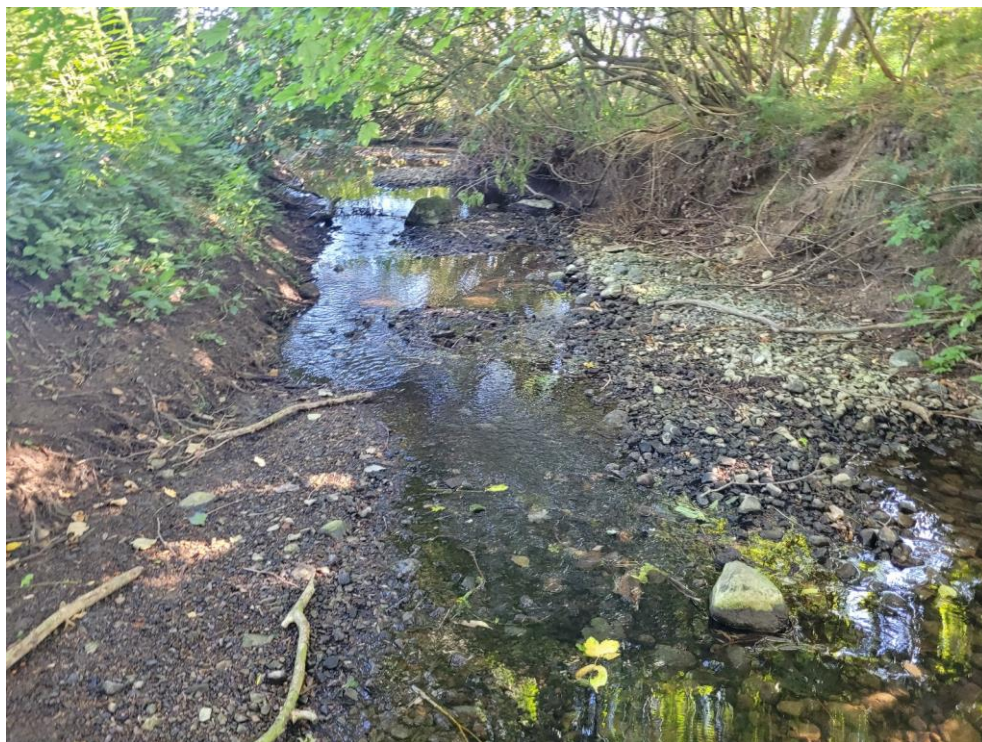
*Figur 9: Strækningen bærer præg af god fysisk variation med masser af gydebanker, skjulesten, rødder og dødt ved.*

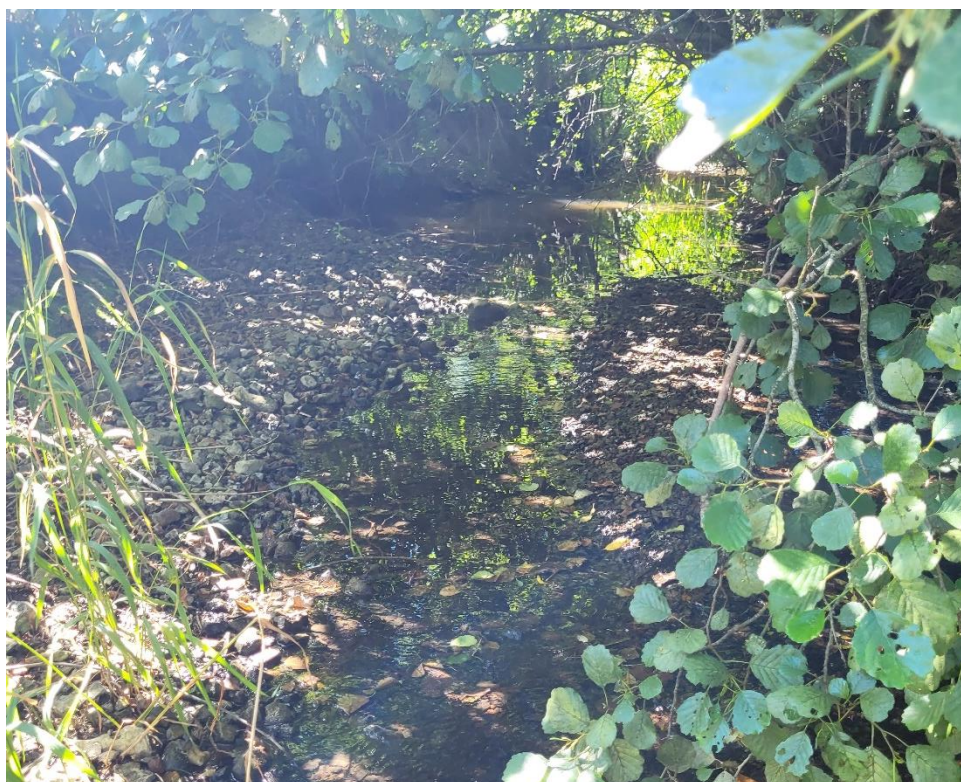
Figur 11: Den nederste del af vandområdet er præget af samme gode fysiske variation som opstrøms Sillerupvej.

Nedstrøms Sillerupvej fra st. 2.739 m åbnes der yderligere op for vandløbet, men en bundhældning på ca. 4 ‰ er med til at sikre, at forløbet ikke gror til, jf. Figur 10. Strækningen er i øvrigt en fortsættelse fra opstrøms Sillerupvej, hvad angår fysisk variation, jf. Figur 11.
