## Øvej 30 / Ansøgning om nedrivning/

# Præcisering af forudsætninger

**Ansøgning om nedrivning:** Der ønskes herved en forhåndstilkendegivelse/principel godkendelse for nedrivning af den eksisterende ladebygning (2). Se materialet på de kommende sider for yderligere præcisering.

Adresse for forhåndsdialog  
Øvej 30,  
6100 Haderslev

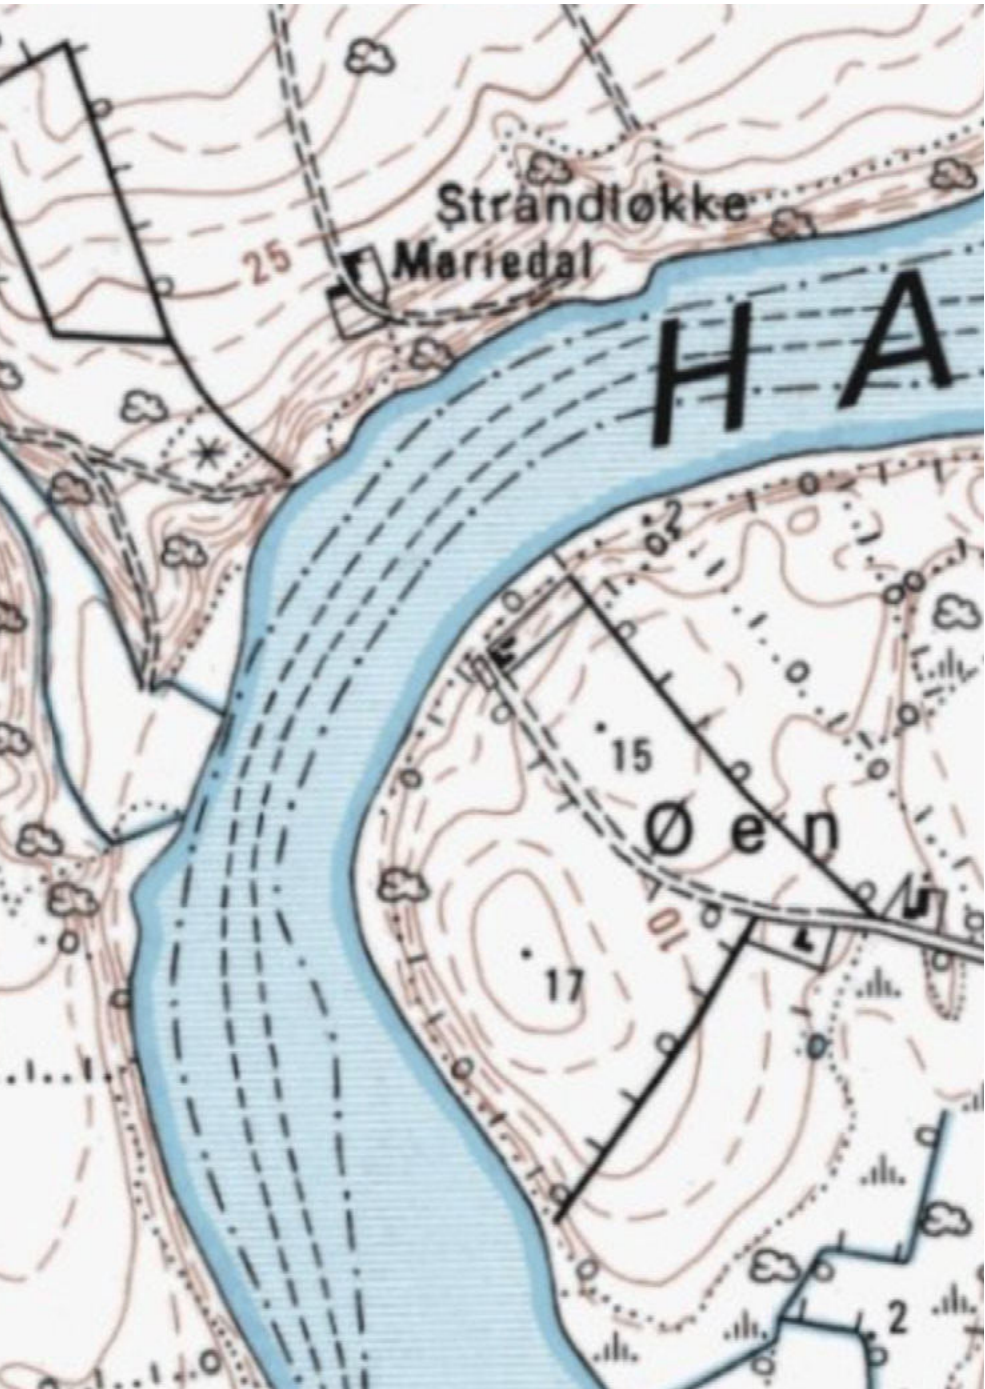
**1880 / Preussiske kort**  
Stuehuset og tre tilhørende landbrugsbrugsbygninger opføres i 1827.

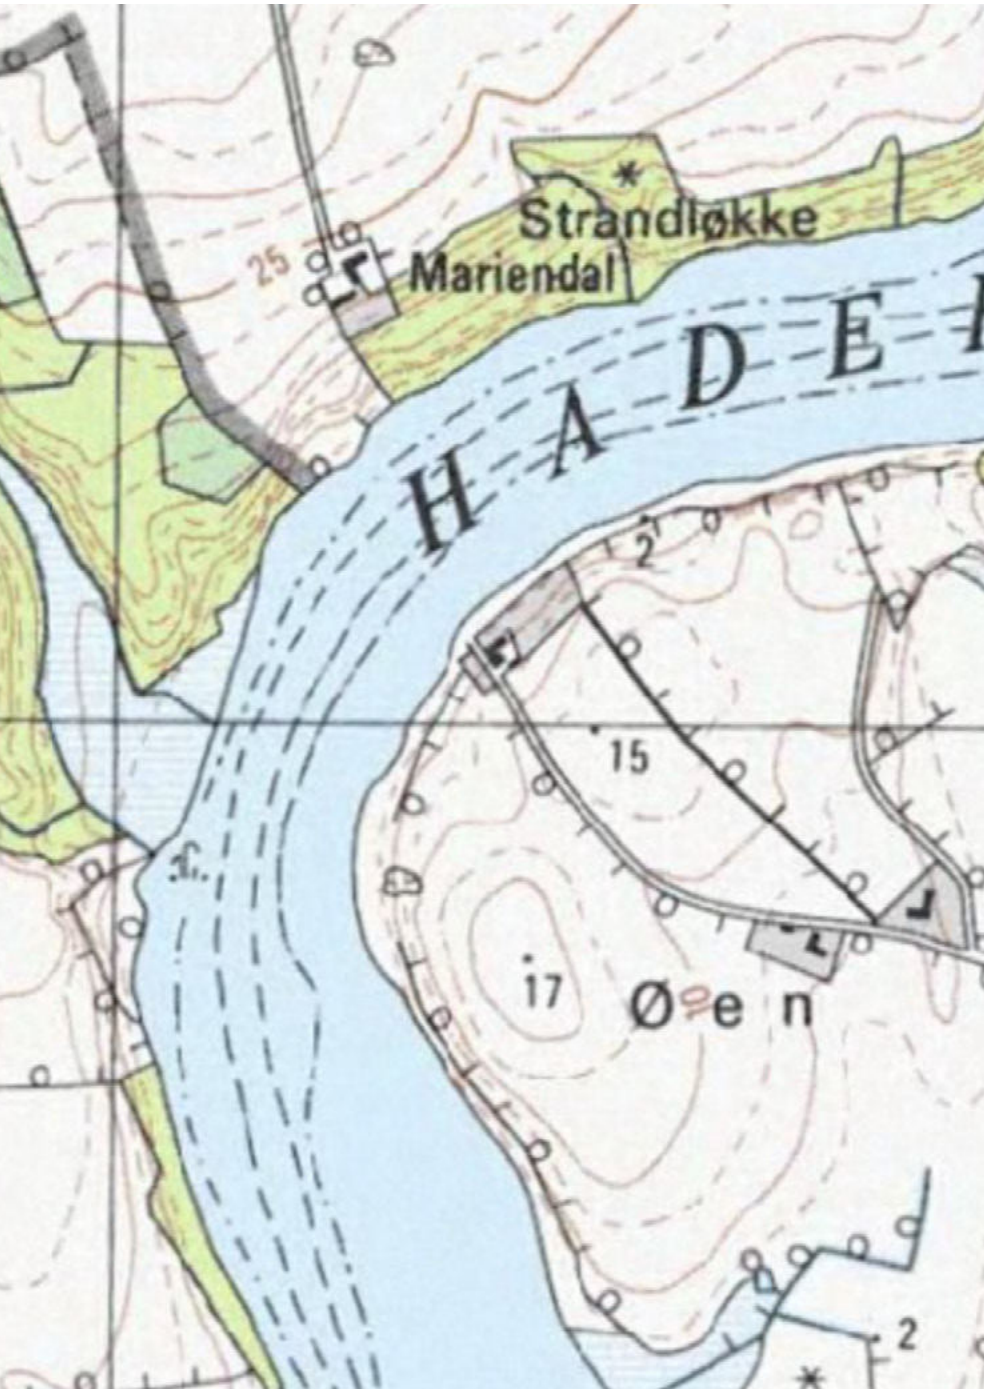
**1953 - 1976**  
Ændringer af placering og størrelser af lader registreres. Hovedhus fremstår uændret.

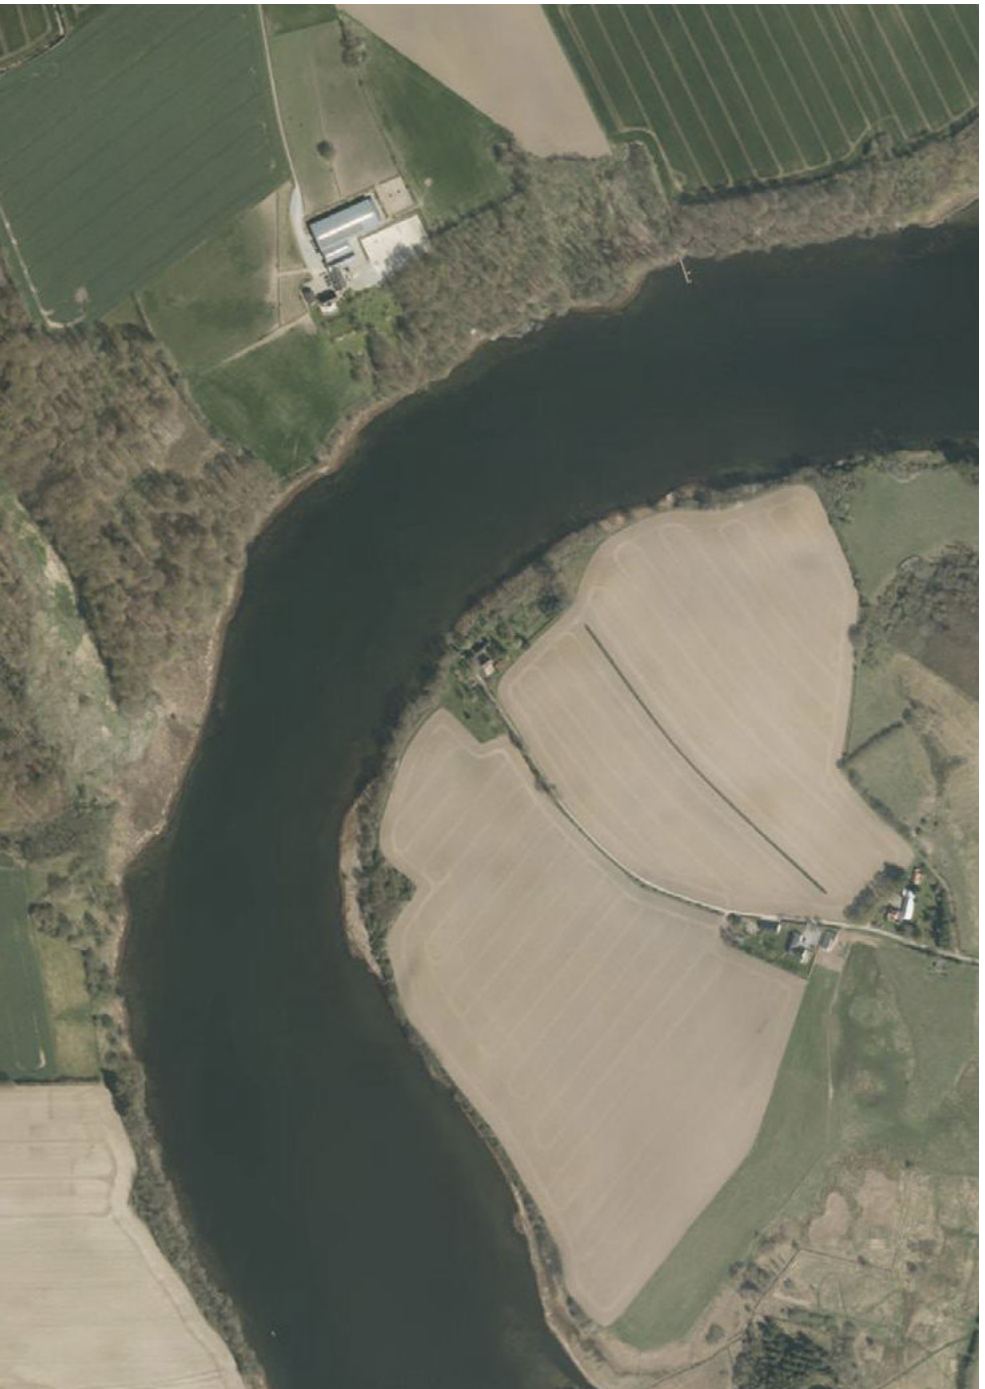
**2025-**  
Bygning fra 1951 nedrives. Den eksisterende ladebygning ned rives og opføres samt udvides til bolig med integreret skur. Hovedhus renoveres og udvides (byg. 3 forlænges). Ladebygning 2 (gul) nedrives til sokkel - sokkel bevares og omdannes som en del af landskabsprojektet med belægning/bede der bevarer de historiske spor.

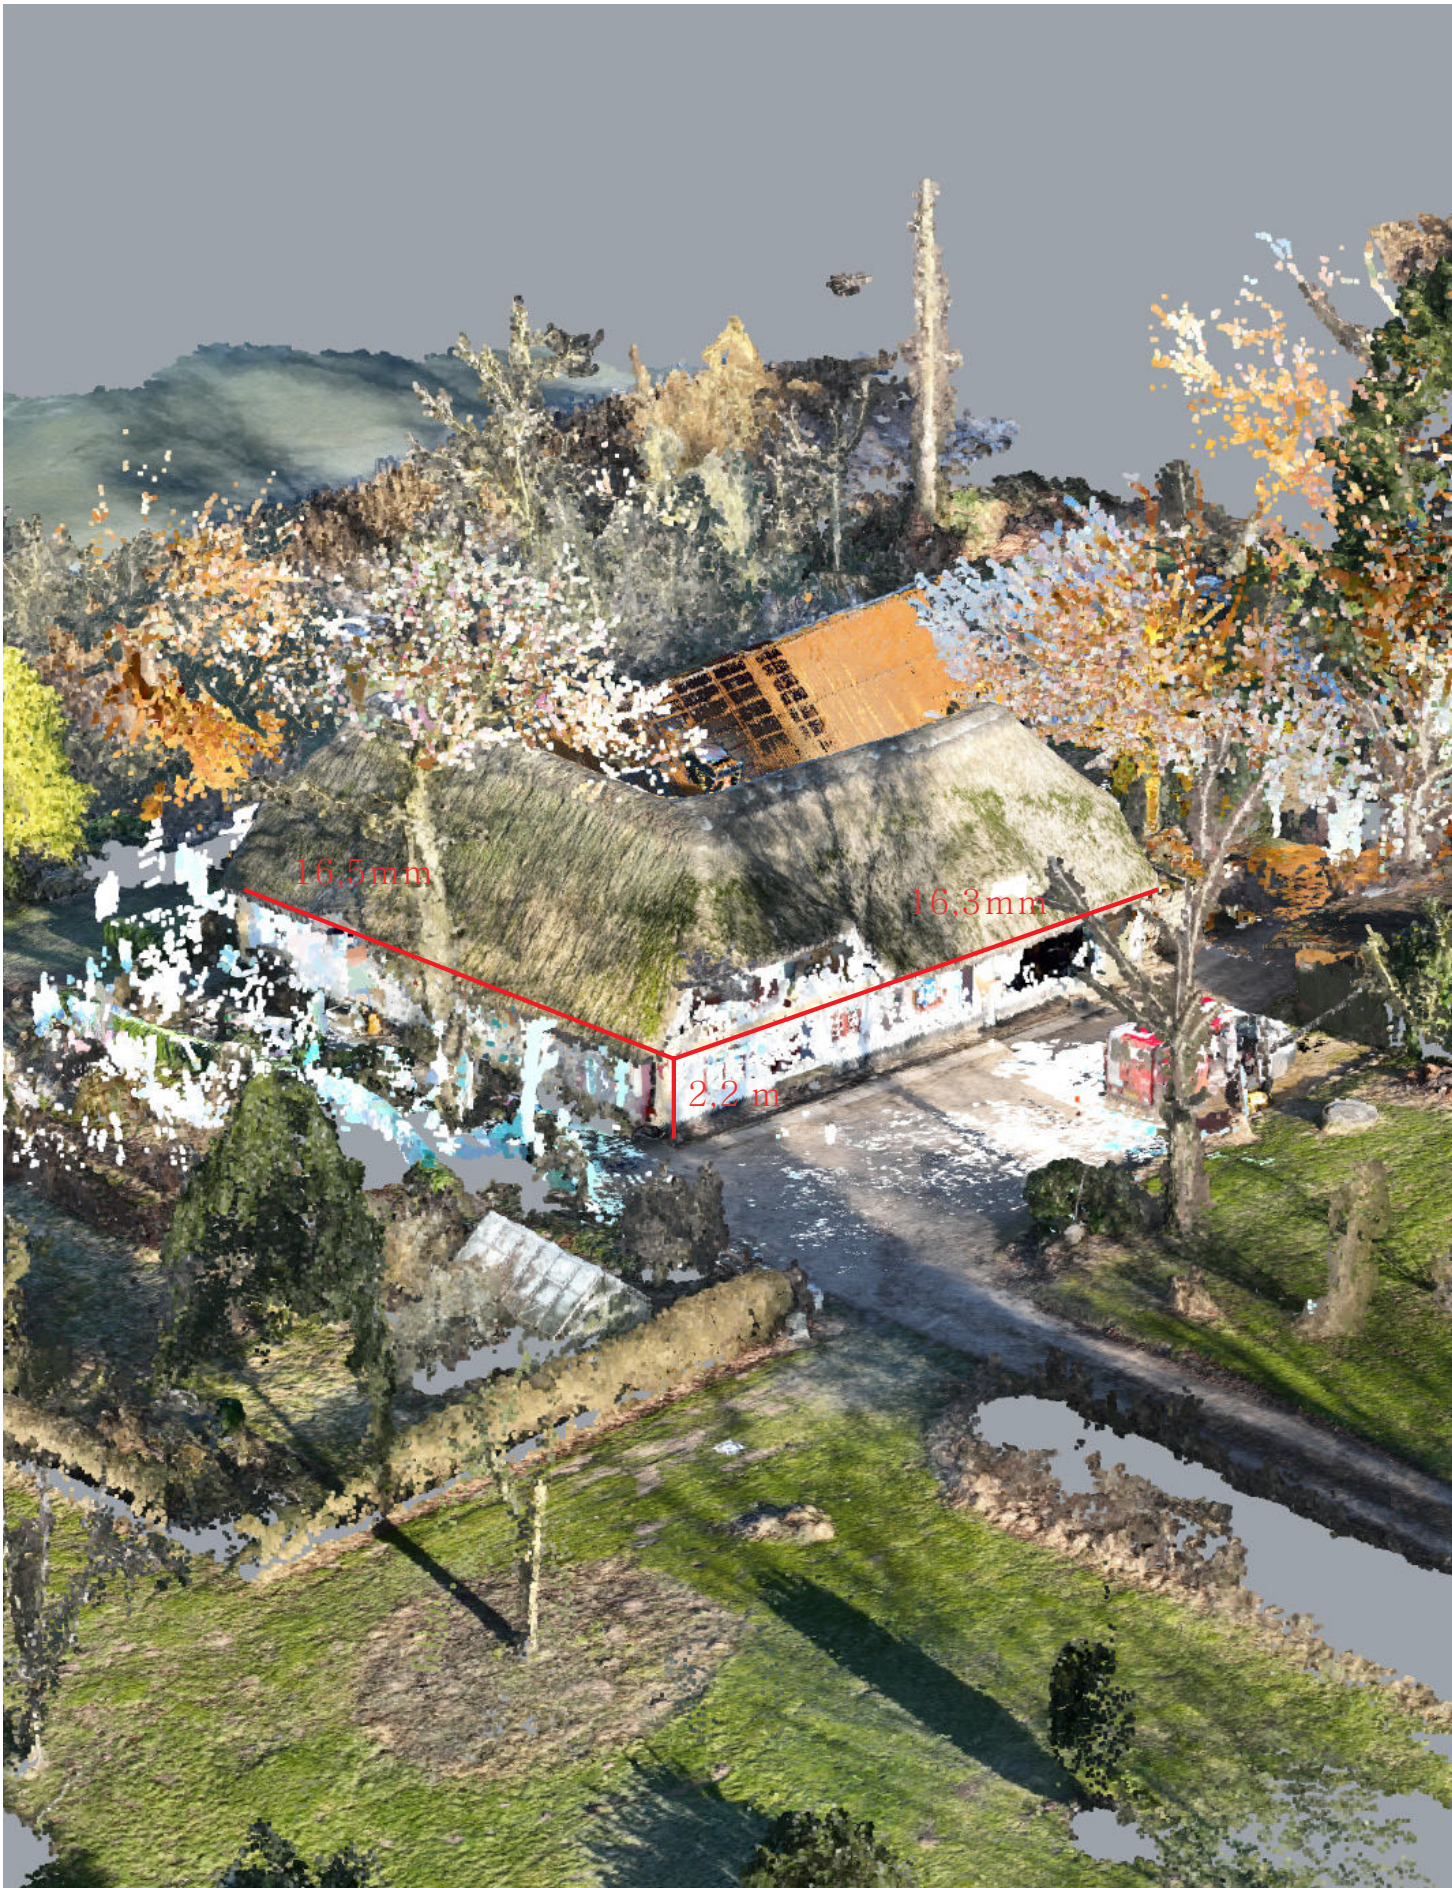
LE34 - Punktsky

**LE34 - Punktsky**  
Punktskyen er en fuldkommen dokumentation af den eksisterende ejendoms geometri. Den laserscannede data præsenterer sig som tusindvis af punkter og fremstår som en 1:1 kopi af virkeligheden med meget høj nøjagtighed. Der er ifm. BBR registreret et fejlagtigt areal på hhv. bygning 2 og 4 - dette er blevet opmålt igennem denne punktsky og anskueliggjort på s. 18.

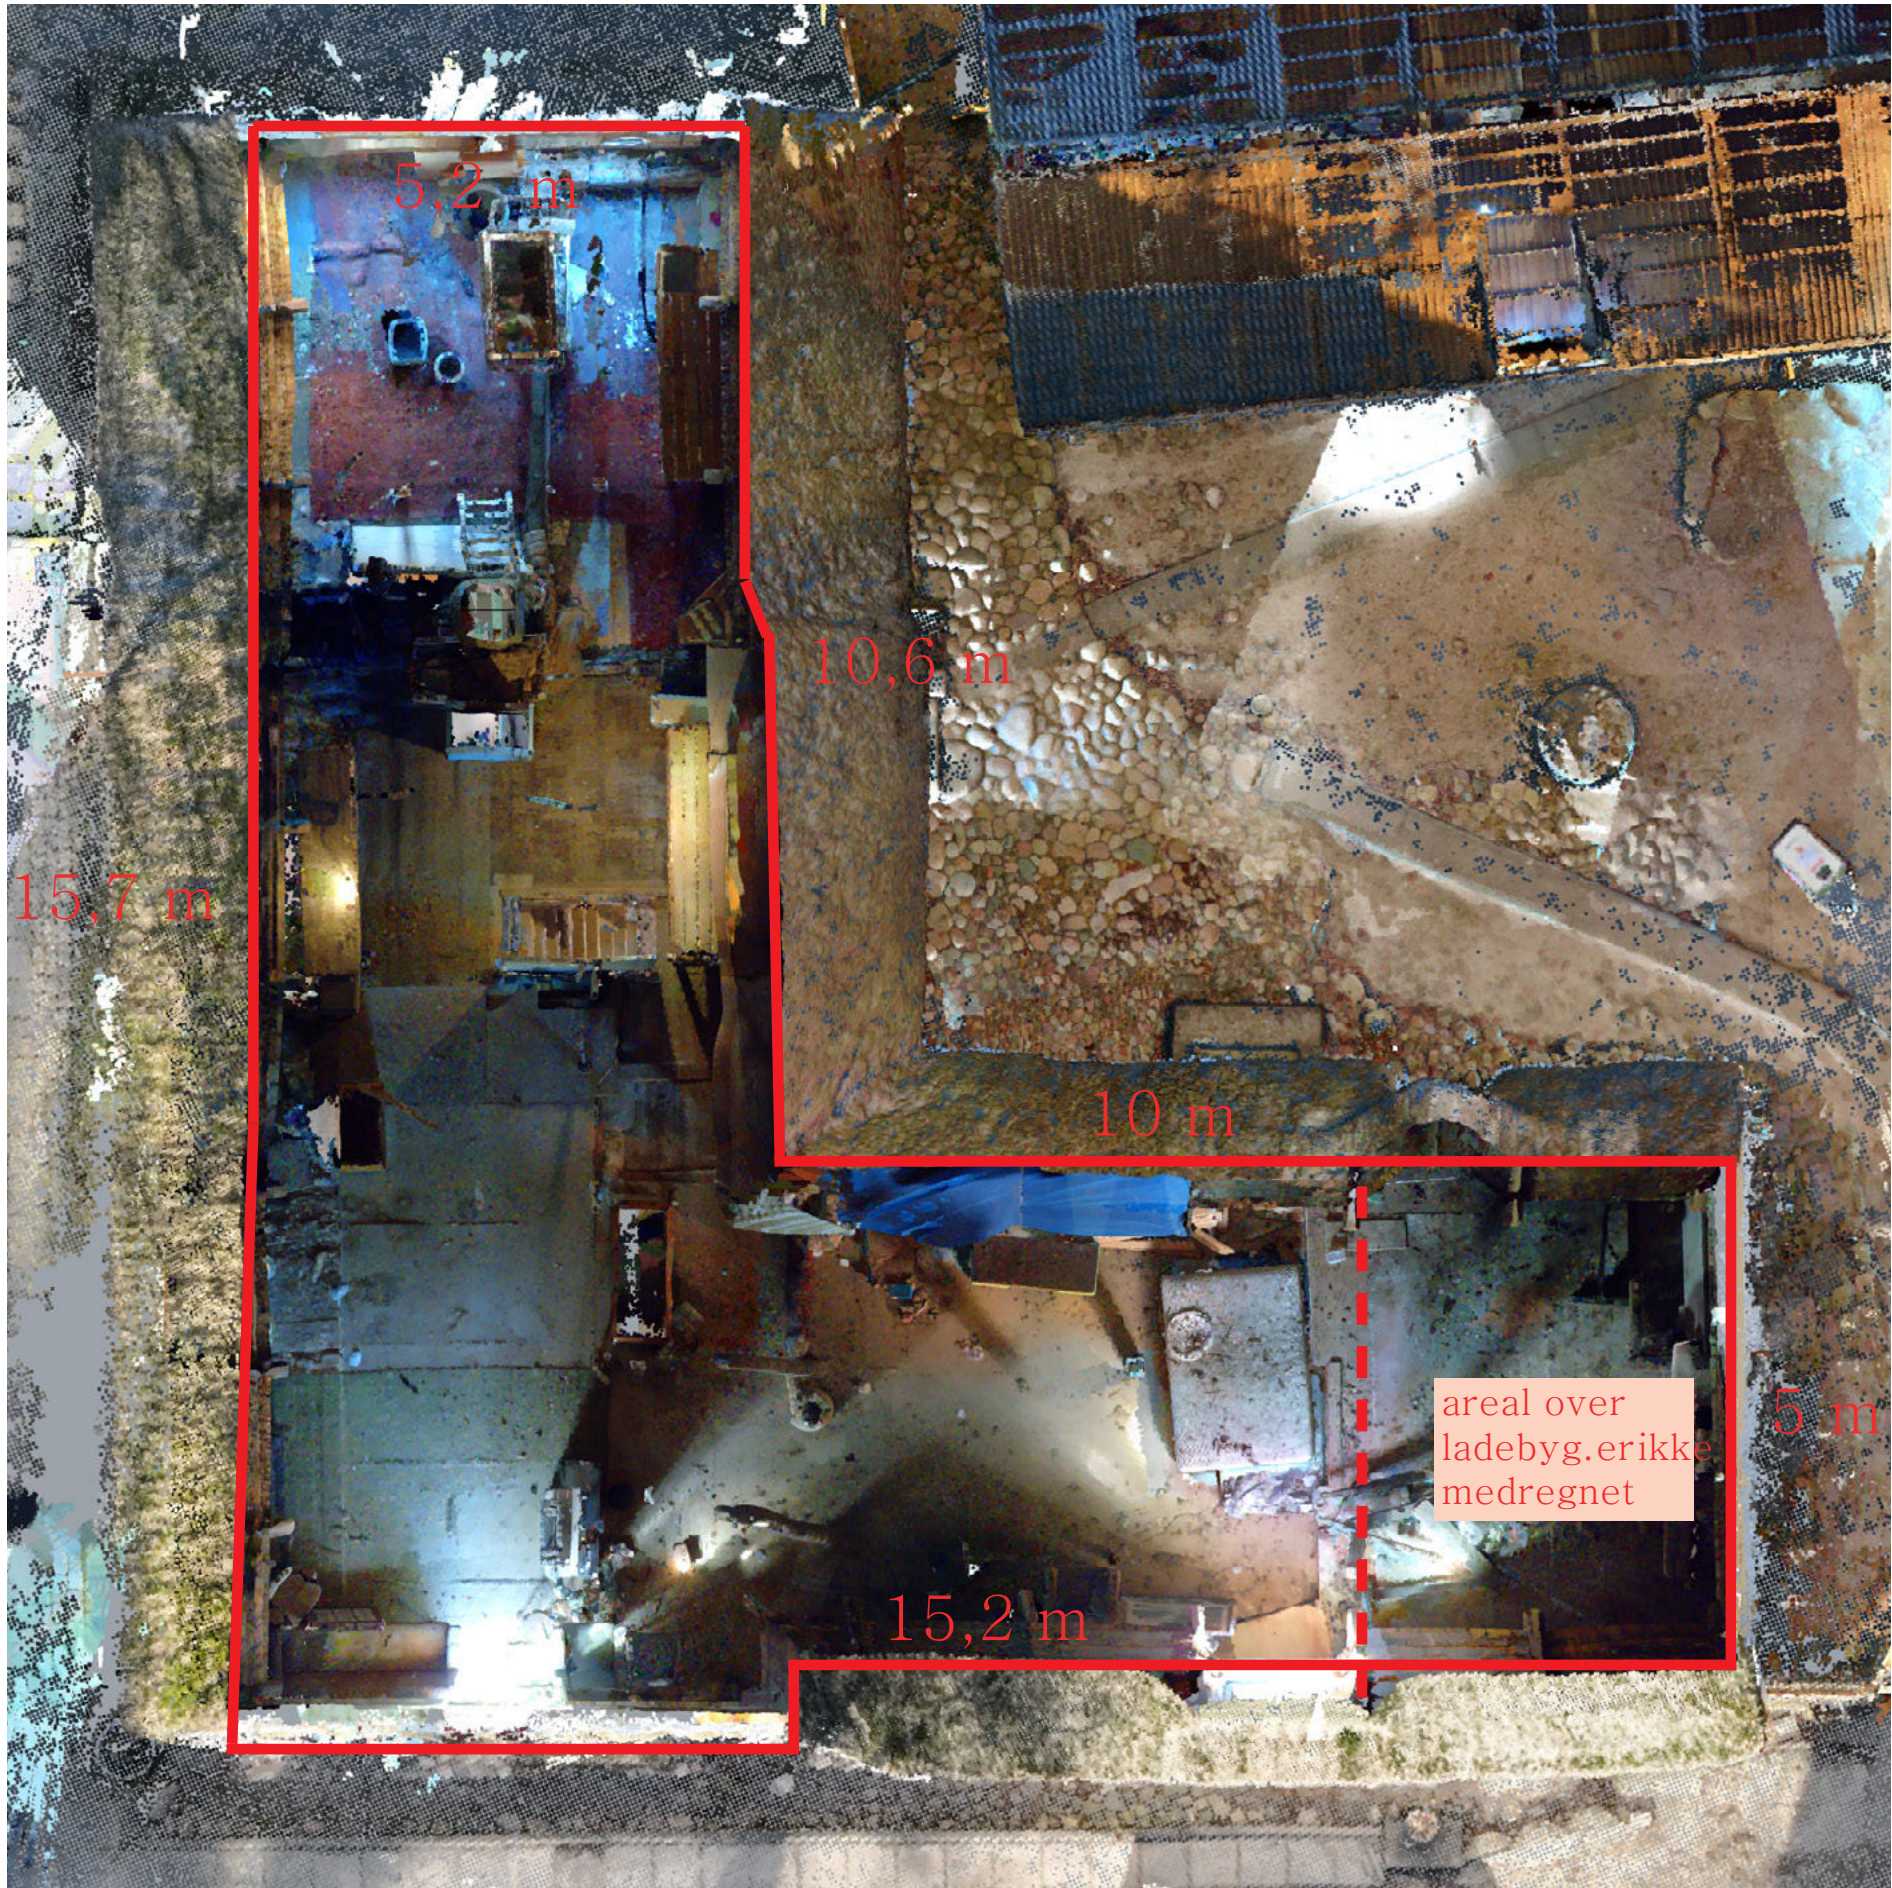
**LE34 - Punktsky**

Punktskyen er her snittet 1,5 m over gulv på 1. sal. Det samlede areal for 1. salen ekskl areal over ladebyg er beregnet til 105 m2 berettiget boligareal (Opmåling af arealer i tagetagen er foretaget i et plan 1,5 meter over færdigt gulv til ydersiden af tagbeklædningen). Det samlede vinduesareal er opmålt til 5,5 m2 hvilket giver 55 m2 (netto) beboelsesareal iht. 10 pct. reglen jf bygningsreglementet §379-381. Dertil må der påtænkes ca. 12 m2 til rum som trappe og toi./bad som ikke kræver dagslys. Slutteligt pålægges der en faktor 1,35 til fordelingsarealer og bruttoareal. En samlet vurdering af berretiget boligareal er derfor 90 m2 for 1. salen. (Brutto/netto-faktoren for enfamiliehuse ligger typisk mellem 1,2 og 1,5.)

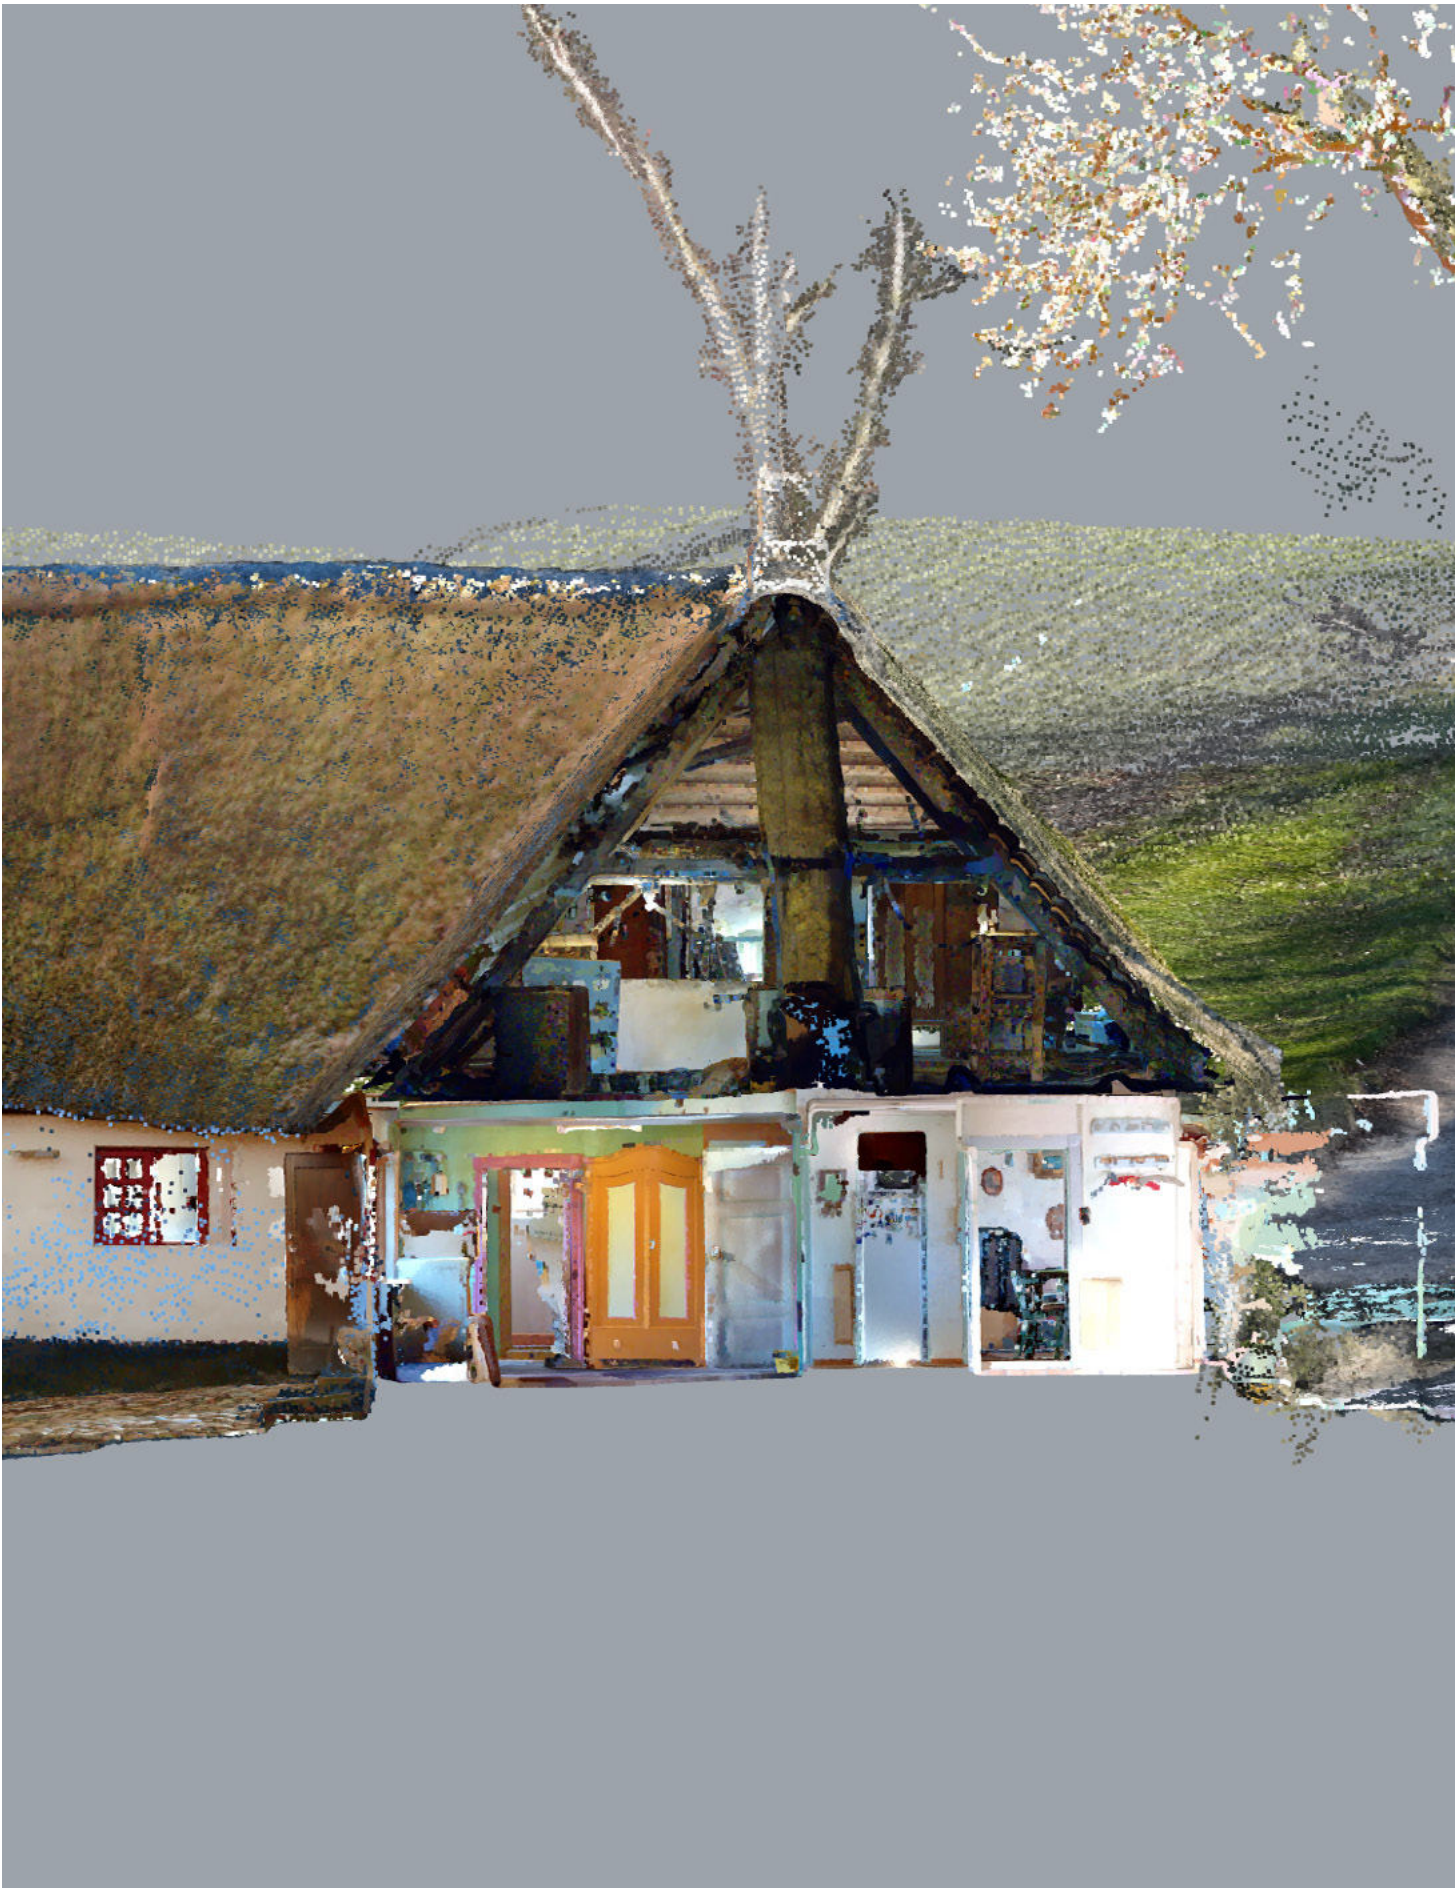
**LE34 - Punktsky**

Snit i bygning 1

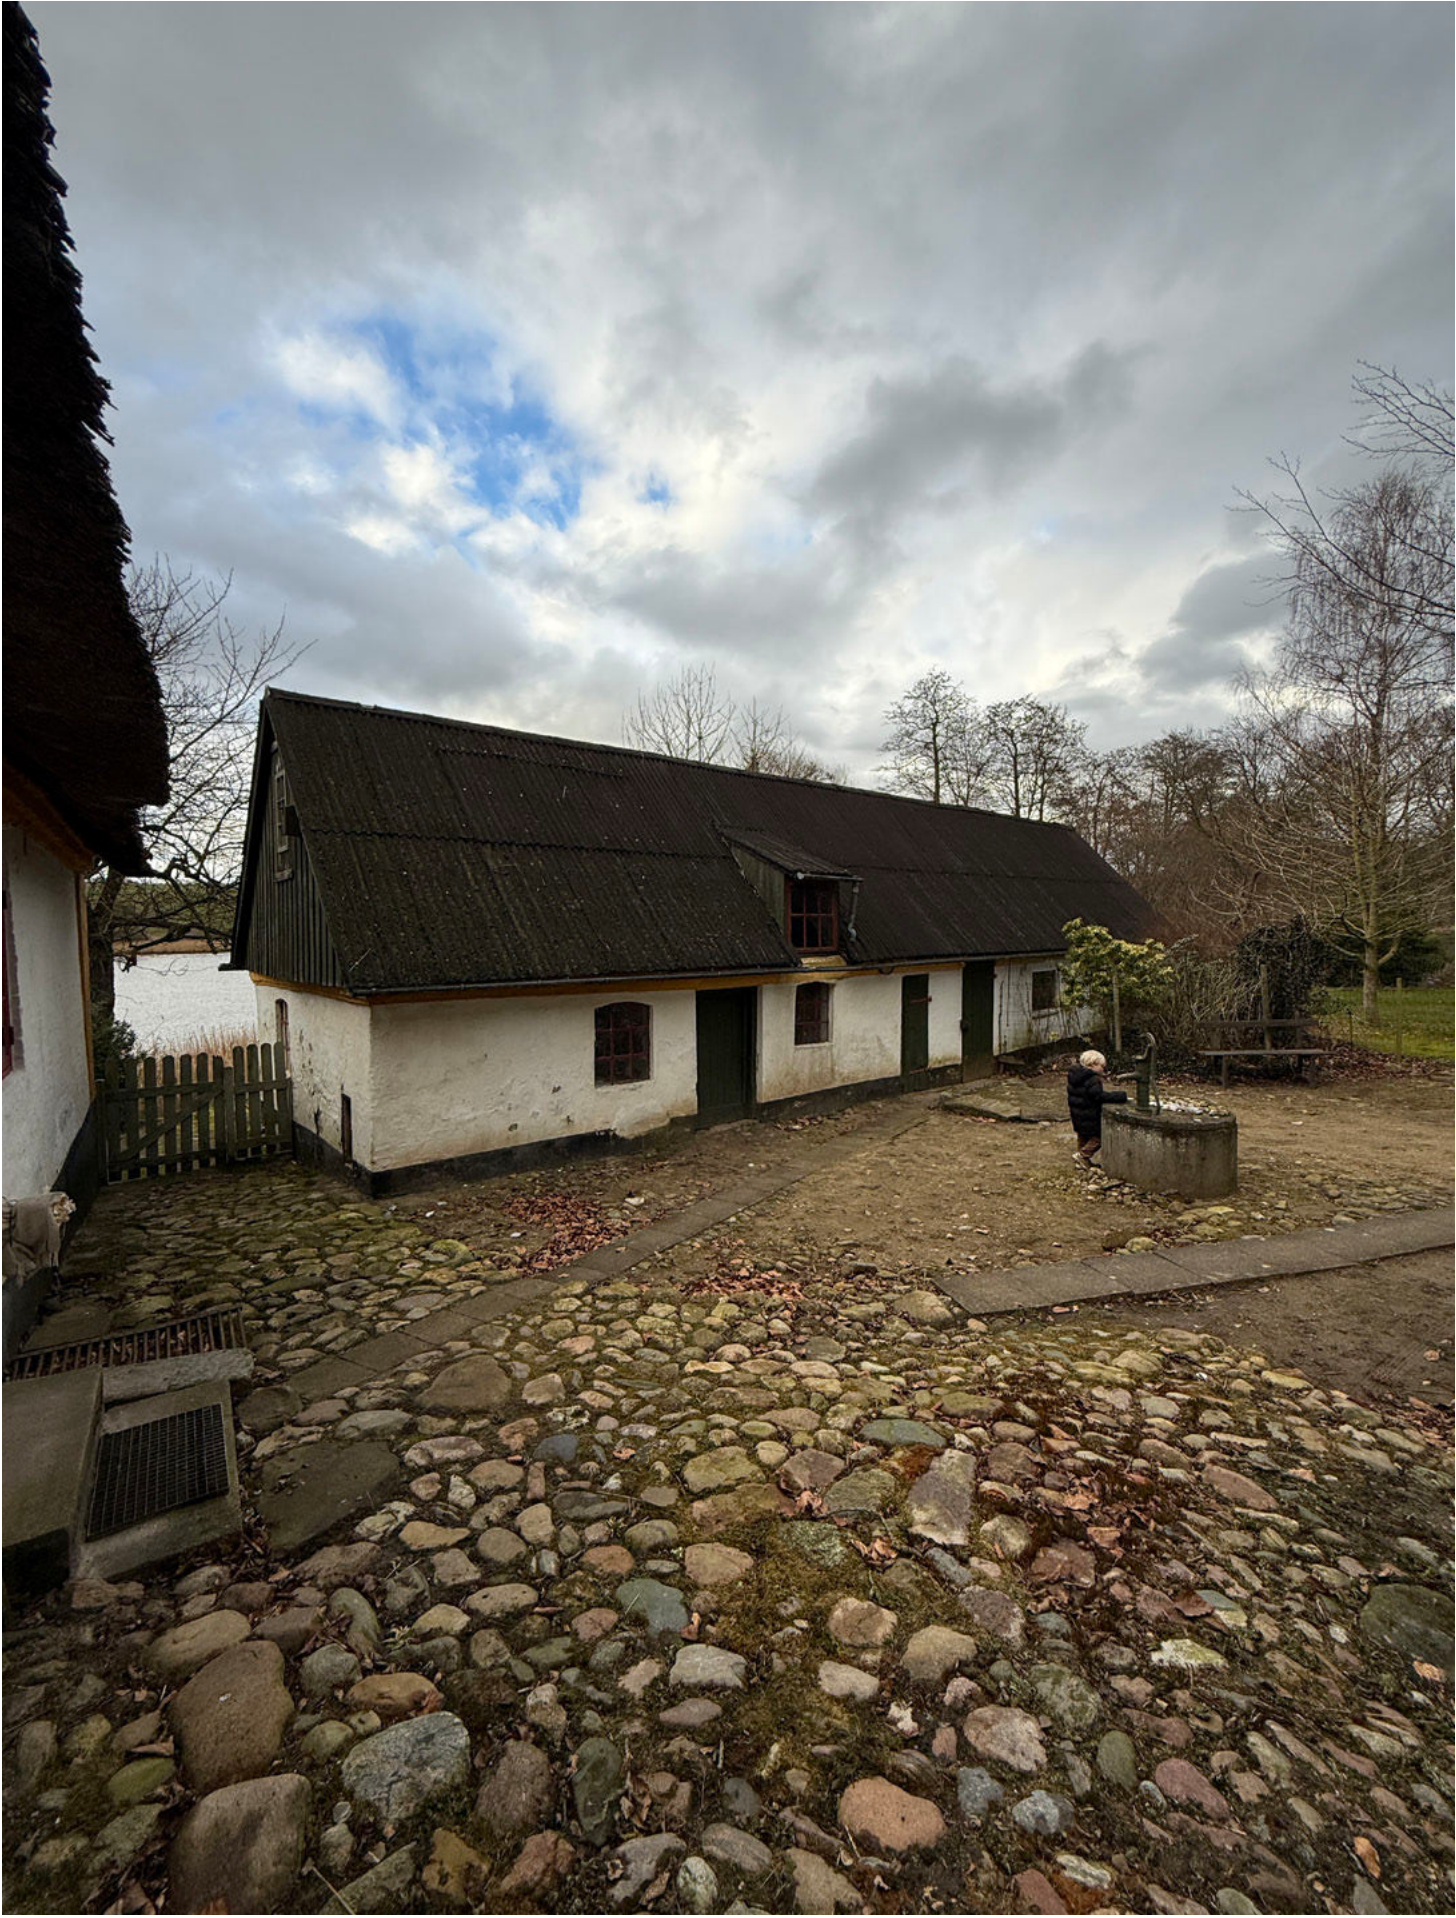
Gårdrummet ønskes bevares ”renoveres” og genfortolket i det fremtidige scenarie. Her bevares soklen på laden mod vandet og området markeres/afgrænses i belægning og sokkel, således at det historiske lag bevares (se situationsplan på side 24). Alternativt kan man nedrive og genopbygge den oprindelige del af laden - genfortolket i strå og træ (bindingsværk) som en uopvarmet bygning.

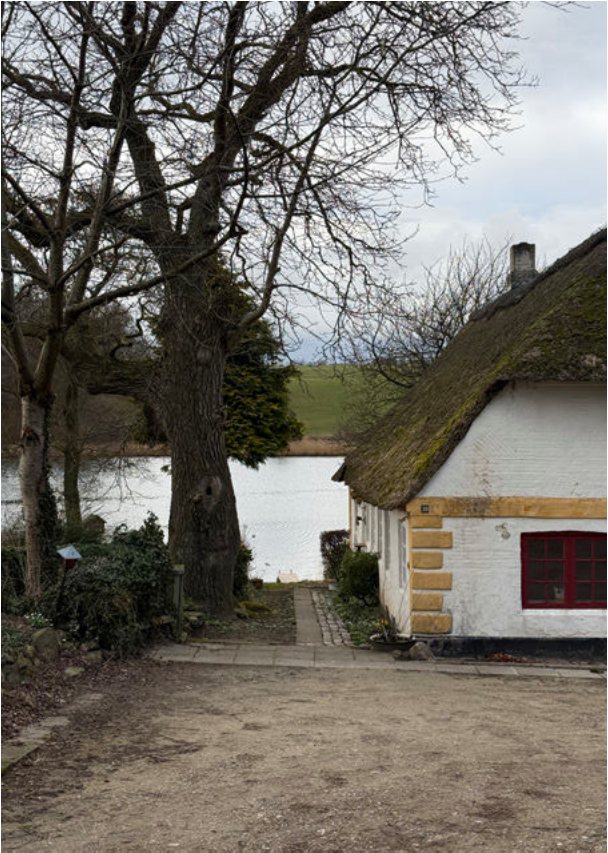
Eksisterende foto  
Udsigt langs hovedhus. Hovedhuset bevares og totalrenoveres samt føres så vidt muligt tilbage til det originale.

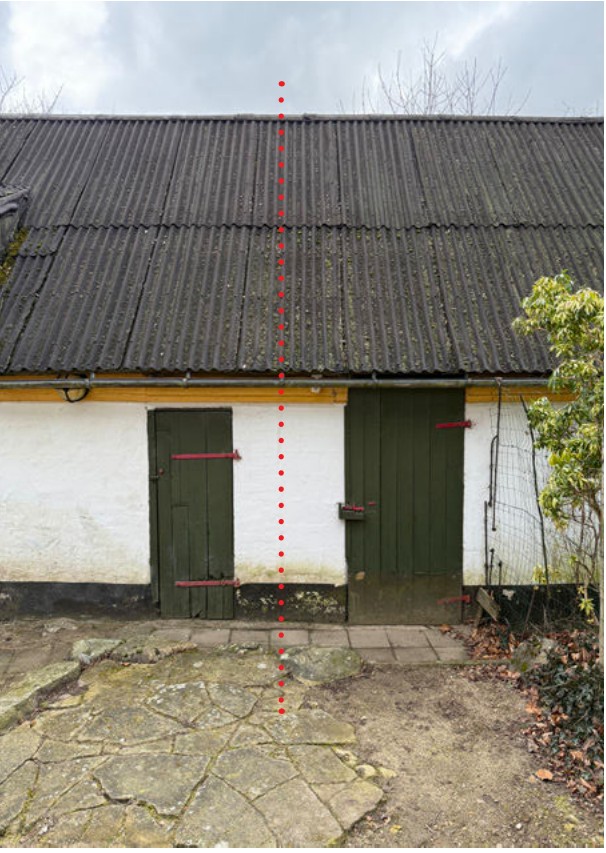
Eksisterende foto  
Bygning 2 med bølgeeternit (asbest) fremstår uoriginalt og ikke iht. vurd. af bevaringsværdi dateret 1989. Her ses en klar overgang i bygningens perioder (ca. midt i bygningen). Oprindelig byg. med alm mursten og udvidelse i større blokke (tilbygning med blokmur til venstre)

**1. Bygningens stand og manglende originalitet:** Ladebygning 2, fremstår uoriginal og ikke iht. vurdering af bevaringsværdi (dateret 1989). Bygning har ikke længere stråtag og tagets originalitet og detalering bør generelt betvivles. Bygningen fremstår i dårlig stand og er blevet udvidet (dobbelt størrelse - dato for udvidelse er ukendt). Udvidelsen er opbygget i større blokke.

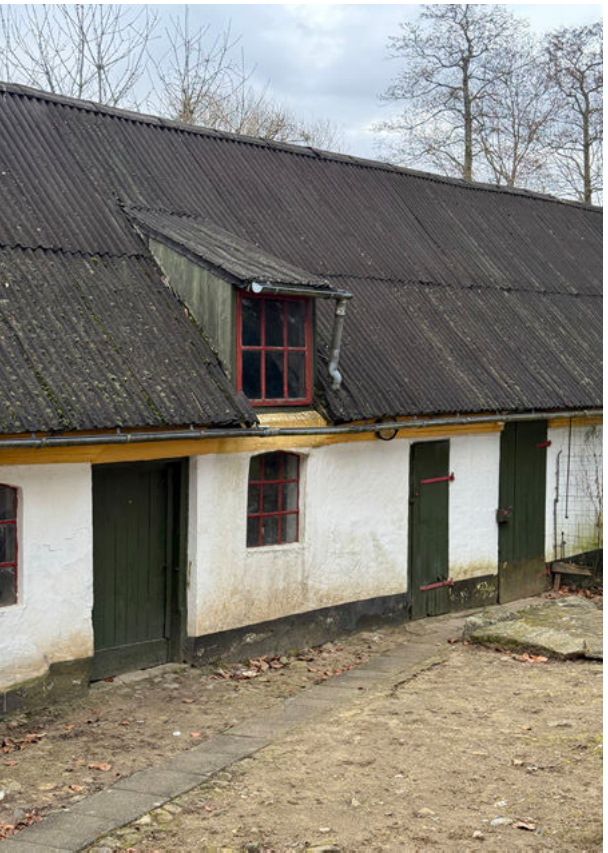
Eksisterende foto  
Bygning 2 med bølgeeternit (asbest) fremstår uoriginalt og ikke iht. vurd. af bevaringsværdi dateret 1989. Derudover er der registreret en udvidelse af laden (ikke dateret). Det vurderes derfor at laden fremstår meget uoriginal.

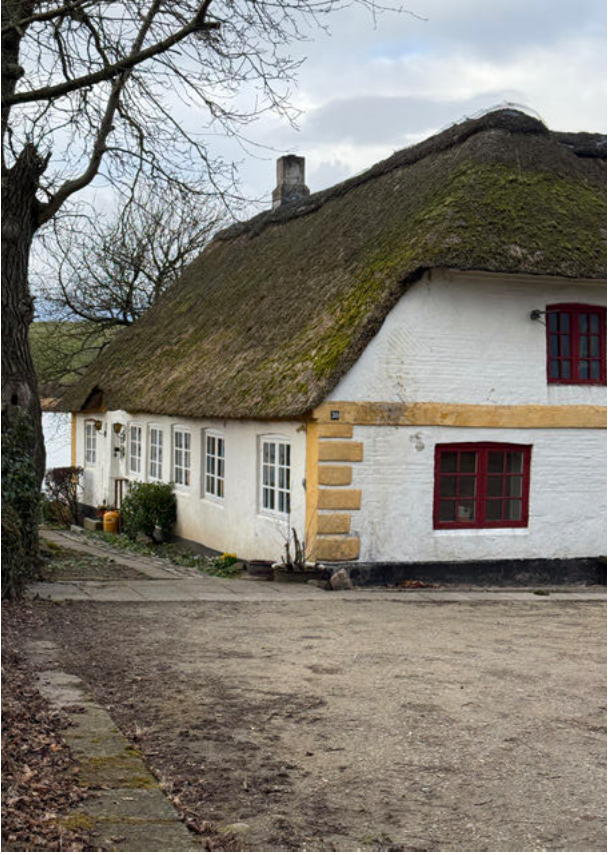
Eksisterende foto  
Ankomst, hovedhus. Der er monteret nye hvide vinduer (alu/plastik) i facade mod nord og vest. De røde (mere originale) vinduer er monteret mod syd og øst ind mod gården.

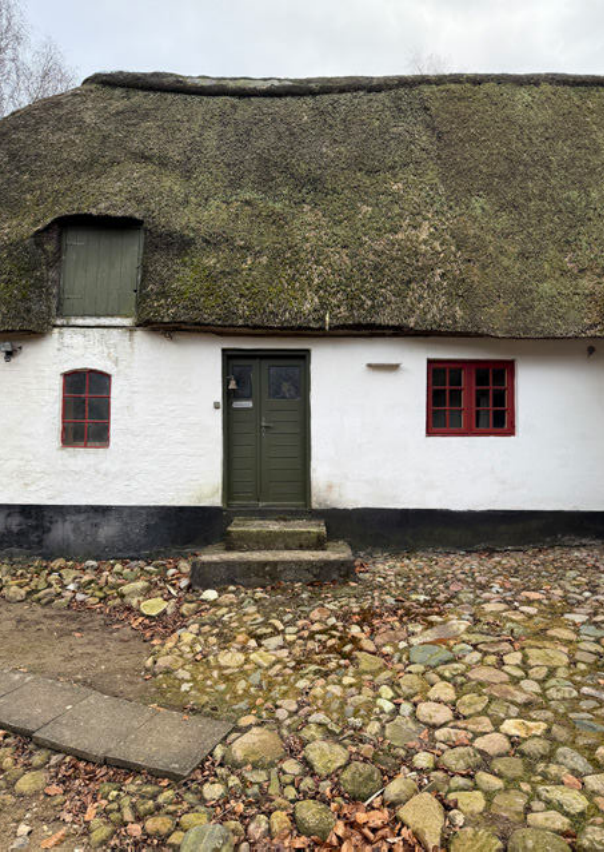
Eksisterende foto  
Foto af eksisterende tilbygning (3).

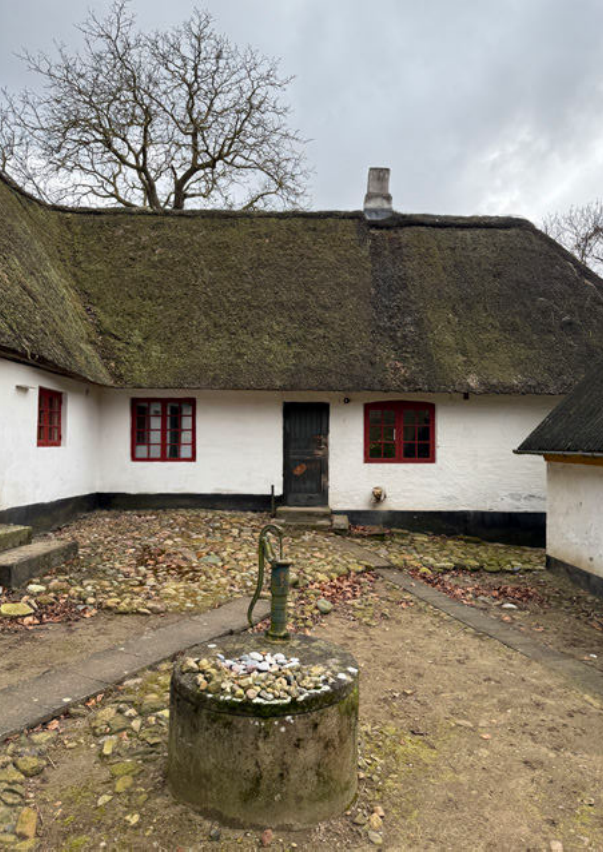
Eksisterende foto  
Eksisterende tilbygning (3) er sammenbygget med hovedhuset. Hovedhusets ydrevægge er registreret indvendigt i overgangen mellem de to bygninger. (dette kan ses i punktskymodel).

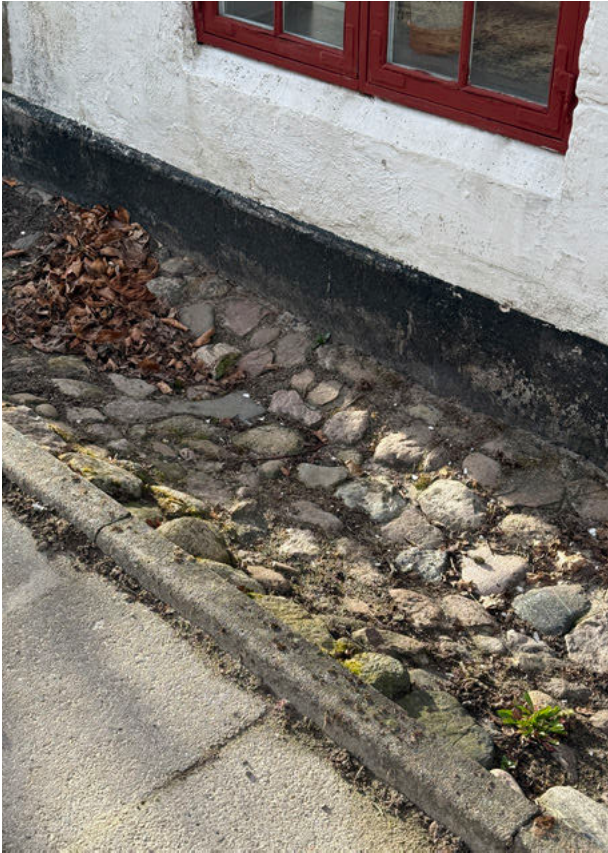
Eksisterende foto  
Belægning, pigsten langs sokkel.

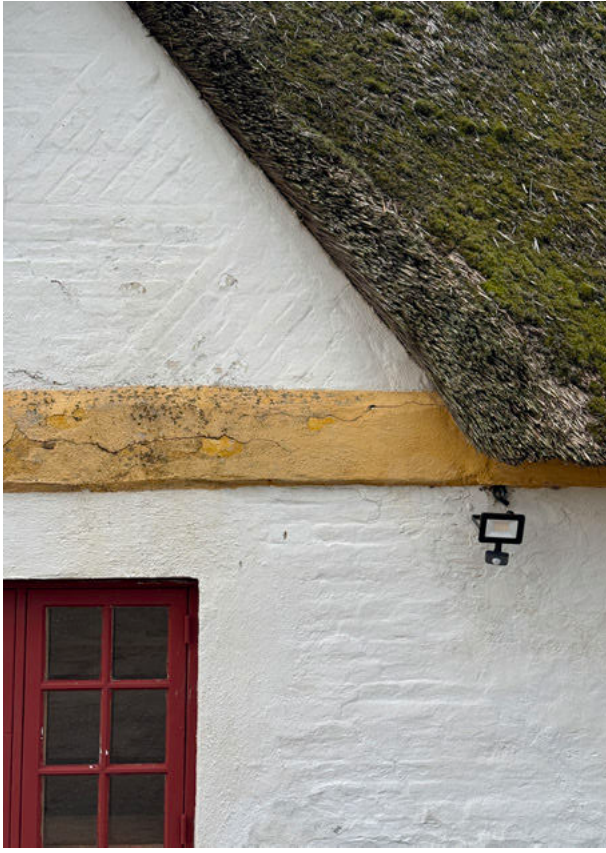
Eksisterende foto  
Eksisterende fine detaljer i murværk omkring gavlene op  
det eks. stuehus (1). Sammenbygning ses omkring “det  
gule bånd”.

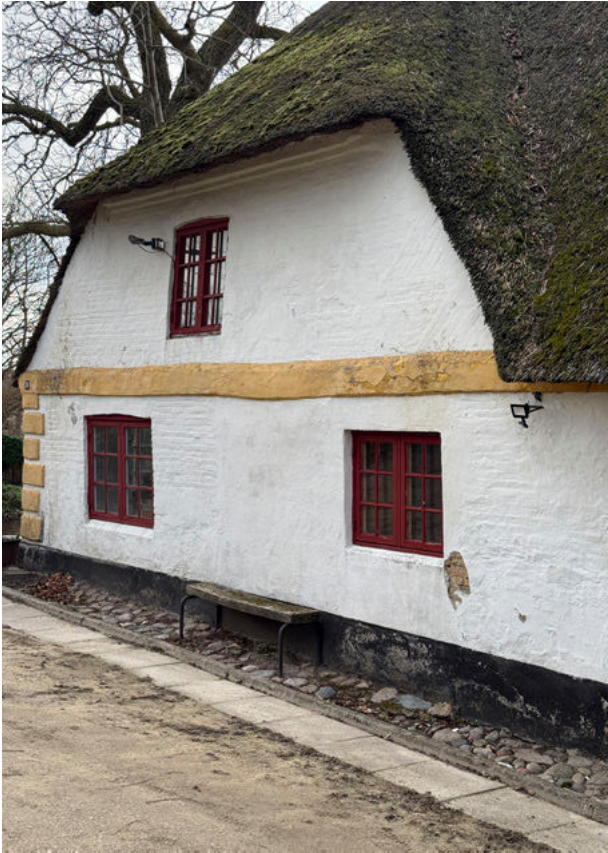
Eksisterende foto  
Sammenbygning (byg. 1 og 3). Fremstår afstumpet og  
med manglende detalje i murværk. Den manglende detal-  
je omkring murværket vil blive genetableret i det fremti-  
dige byggeprojekt.

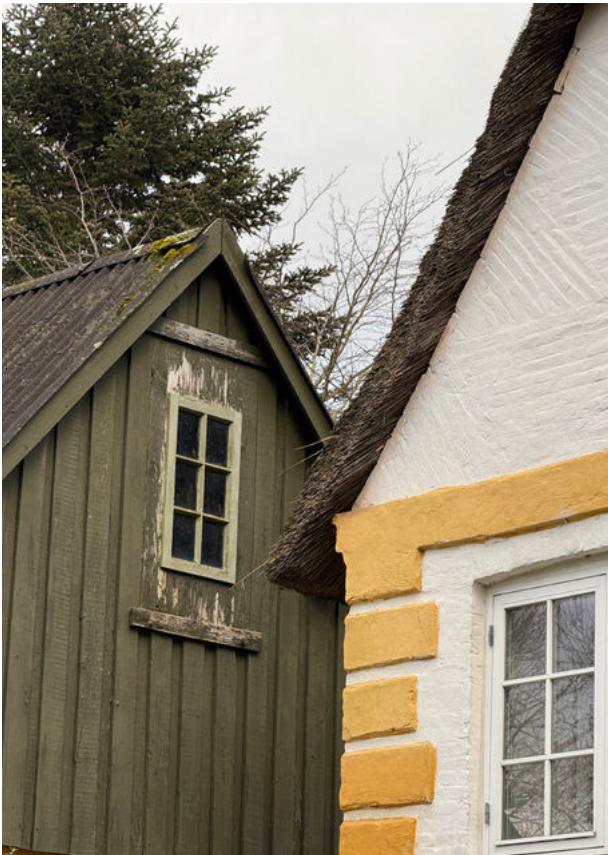
Eksisterende foto  
Eksisterende hovedhus og nyere gavnlade ifm. tag-  
ombygning (fra stråtag til bølgeeternit) post 1989.

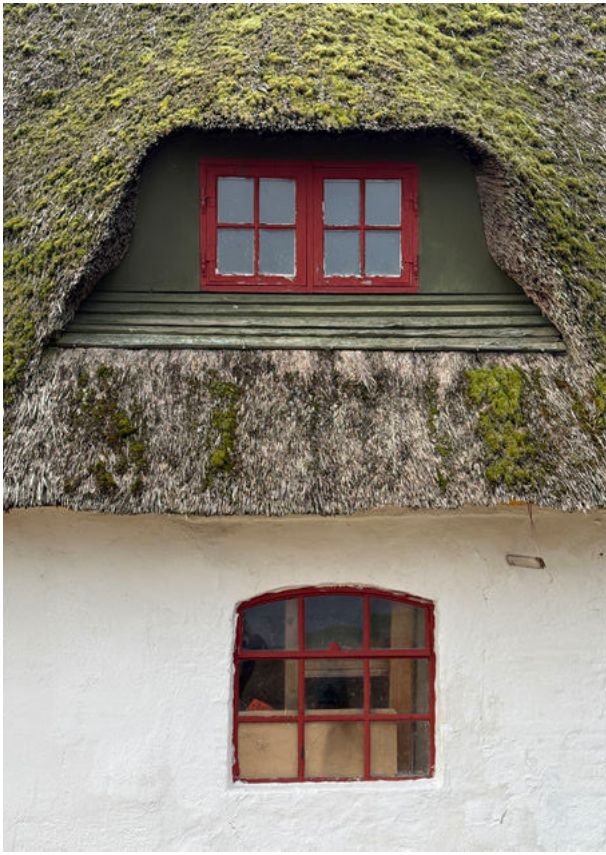
Eksisterende foto  
Eksisterende farvepalette; røde vinduer, grønne  
inddækninger/træværk, stråtag og hvidmalede  
murstenvægge.
