## Øvej 30 / Ansøgning om nedrivning/

# Præcisering af forudsætninger

**Ansøgning om nedrivning:** Der ønskes herved en forhåndstilkendegivelse/principel godkendelse for nedrivning af den eksisterende ladebygning (2). Se materialet på de kommende sider for yderligere præcisering.

Adresse for forhåndsdialog  
Øvej 30,  
6100 Haderslev

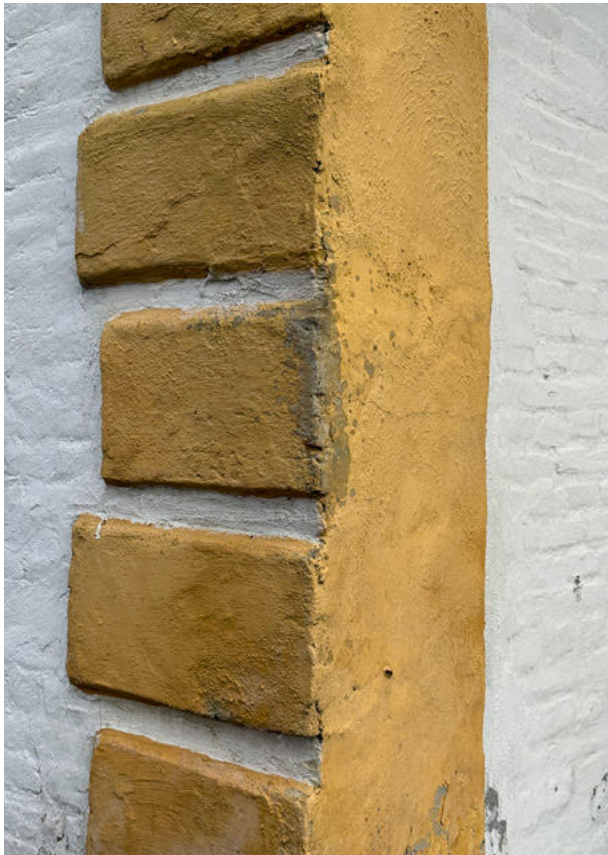
Eksisterende foto  
Detalje af murværk på hovedhus.

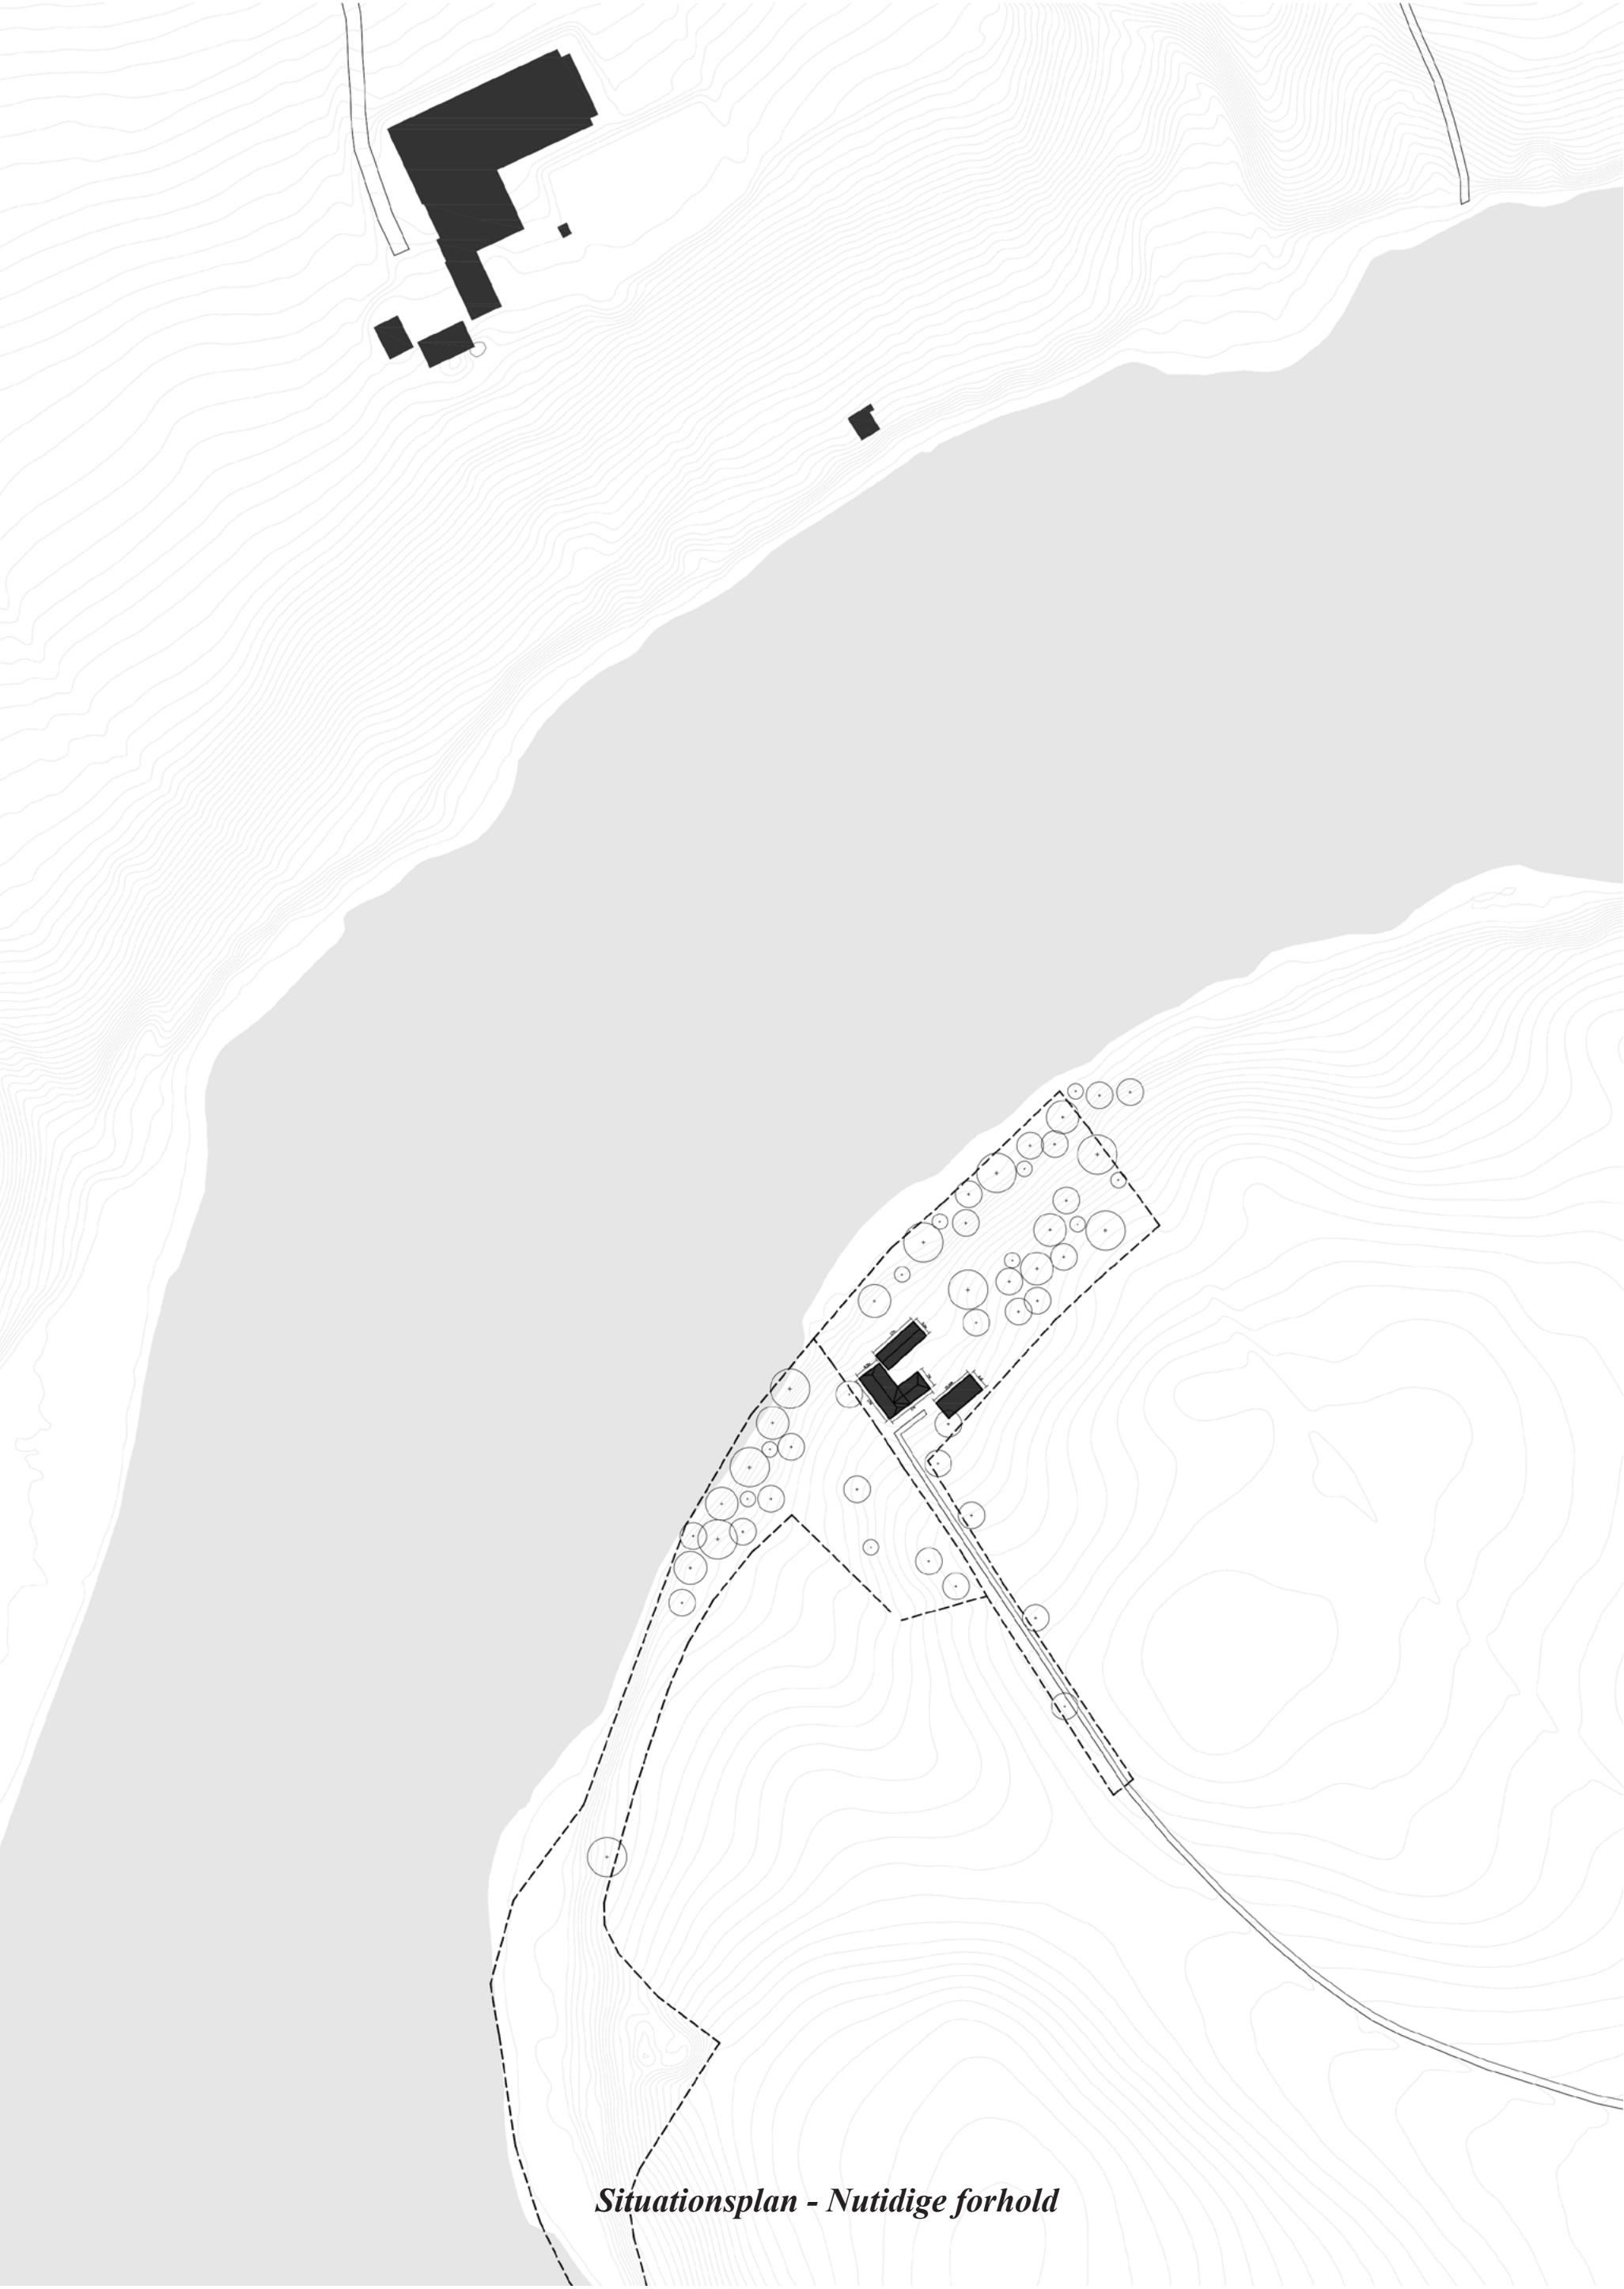
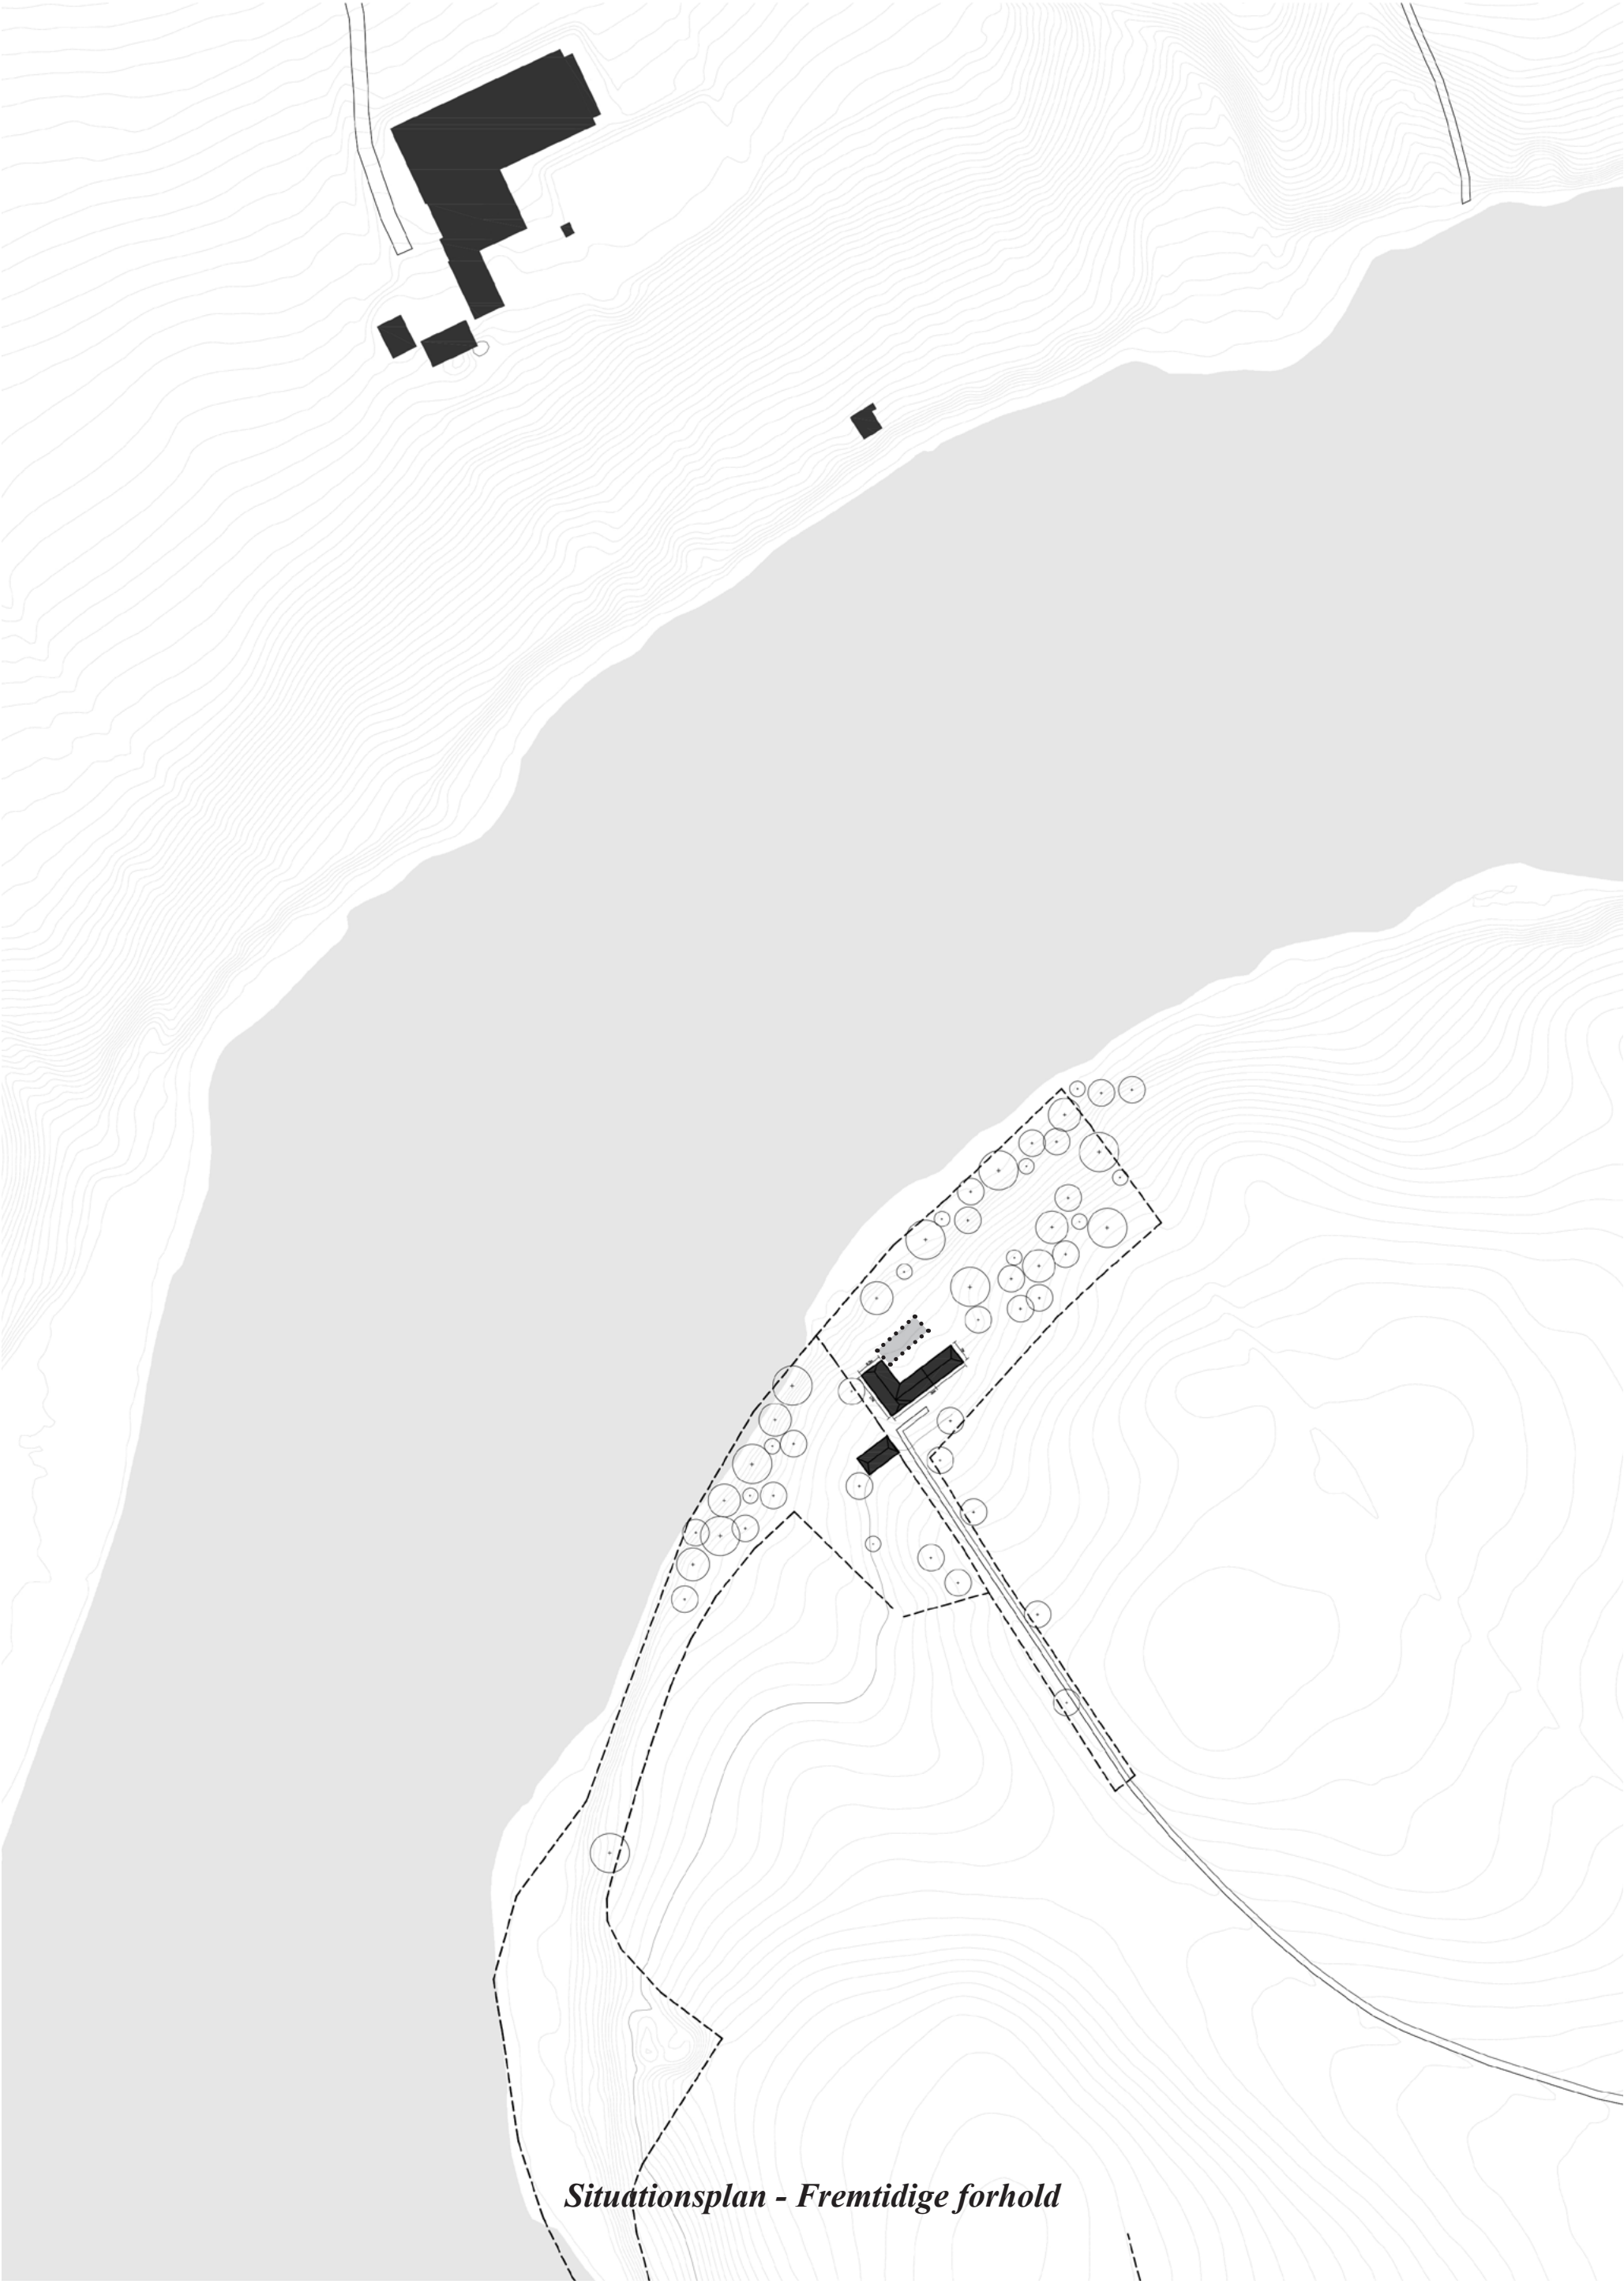
Arealskema

Stuehus til landbrugsejendom (byg. 1)\*  
- Stueplan (boligareal jf. BBR) 140m²  
- 1. sal (vurd. berettiget boligareal) (90m²)  
- Tillæg ifm. efterisolering (10m²)  
Tiloversbleven landbrugsbyg. (byg. 2)\*\* 35(79)m²  
Tiloversbleven landbrugsbyg. (byg. 3) 32m²  
Tiloversbleven landbrugsbyg. (byg. 4)\*\* 45(93)m²

**Boligareal i alt jf. opmåling & tillæg:** 240m²  
**Øvrigt bebygget areal jf opmåling:** 204m²

**I alt jf opmåling:** 444m²  
**Fodastryk:** 344m²

\*Der er registreret fuldt udnyttet 1. sal. (se billede og opgørelse på s. 14-15 og 22-23). Arealopgørelse for 1. sal er opmålt efter grundlag fra LE34, landmåler samt benyttelse af 10 pct. reglen jf bygningsreglementets §379-381.

\*\*Arealer er opgjort jf. BBR, og vurderes at være opgjort fejlagtigt, da byg 2 er over 150 år gammel imens byg. 4 er knap 75 år gammel (se side 10-15), vi har opmålt til 79 m² og 93 m² for hhv. byg. 2 og 4. Der er derudover registreret boligareal i dele af byg. 4 - dette er dog ikke indeholdt i ovenstående udregning.

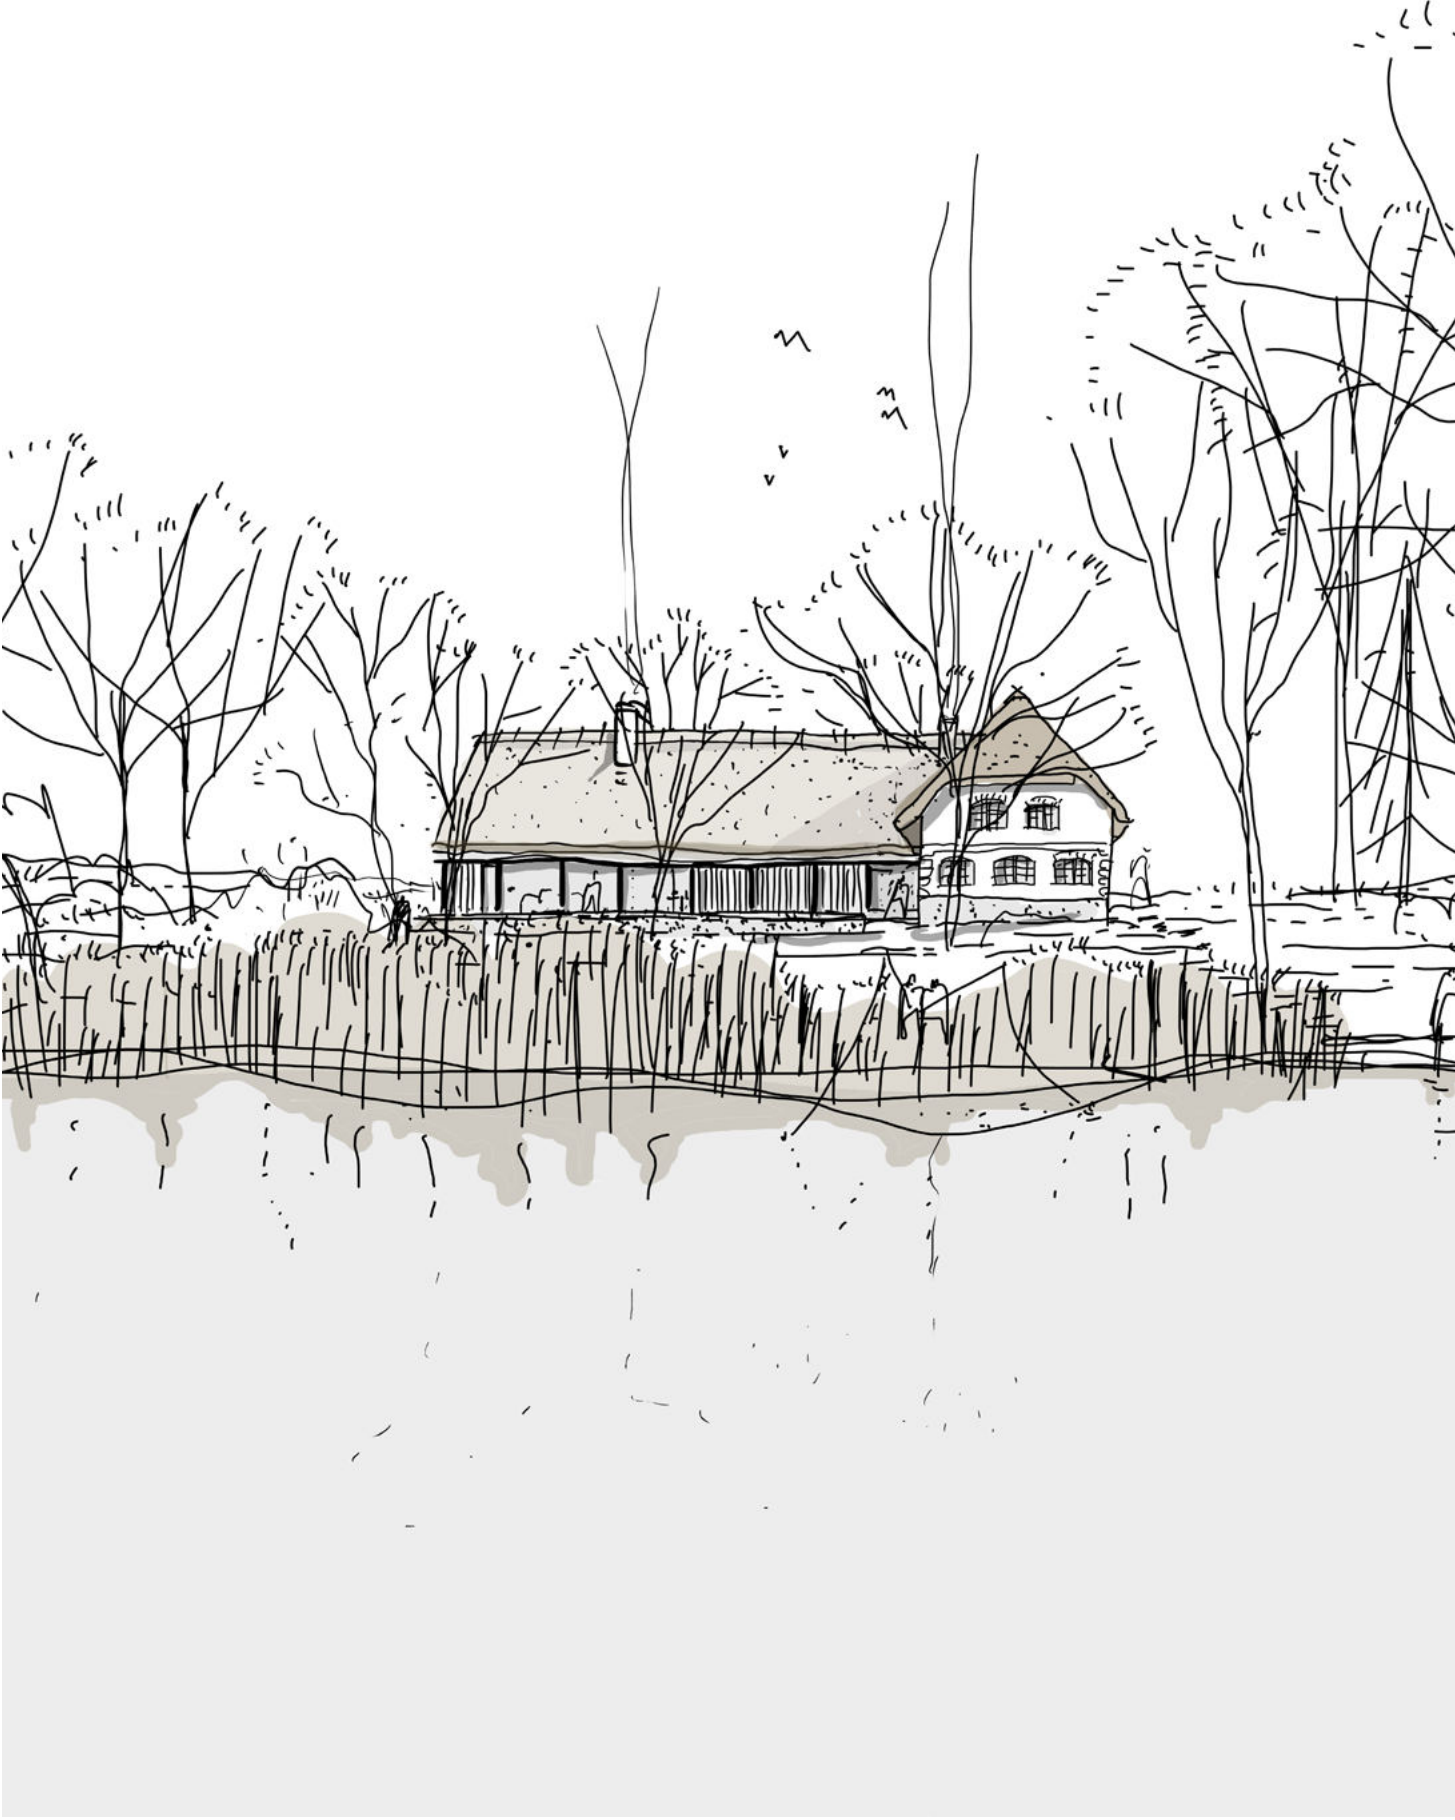
**Fremtidige forhold**  
Ladebygningen (2), nærmest vandet, nedrides. Stuehusets sammenbyggede ladebygning (3), bagtil, forlænges. Tilbygningen fremstår tilbagetrukket i landskabet og med en materialepalette der spiller mere sammen med naturen. Der er tænkes et glasareal på ca. 50% af tilbygningens længde op til 2100mm.

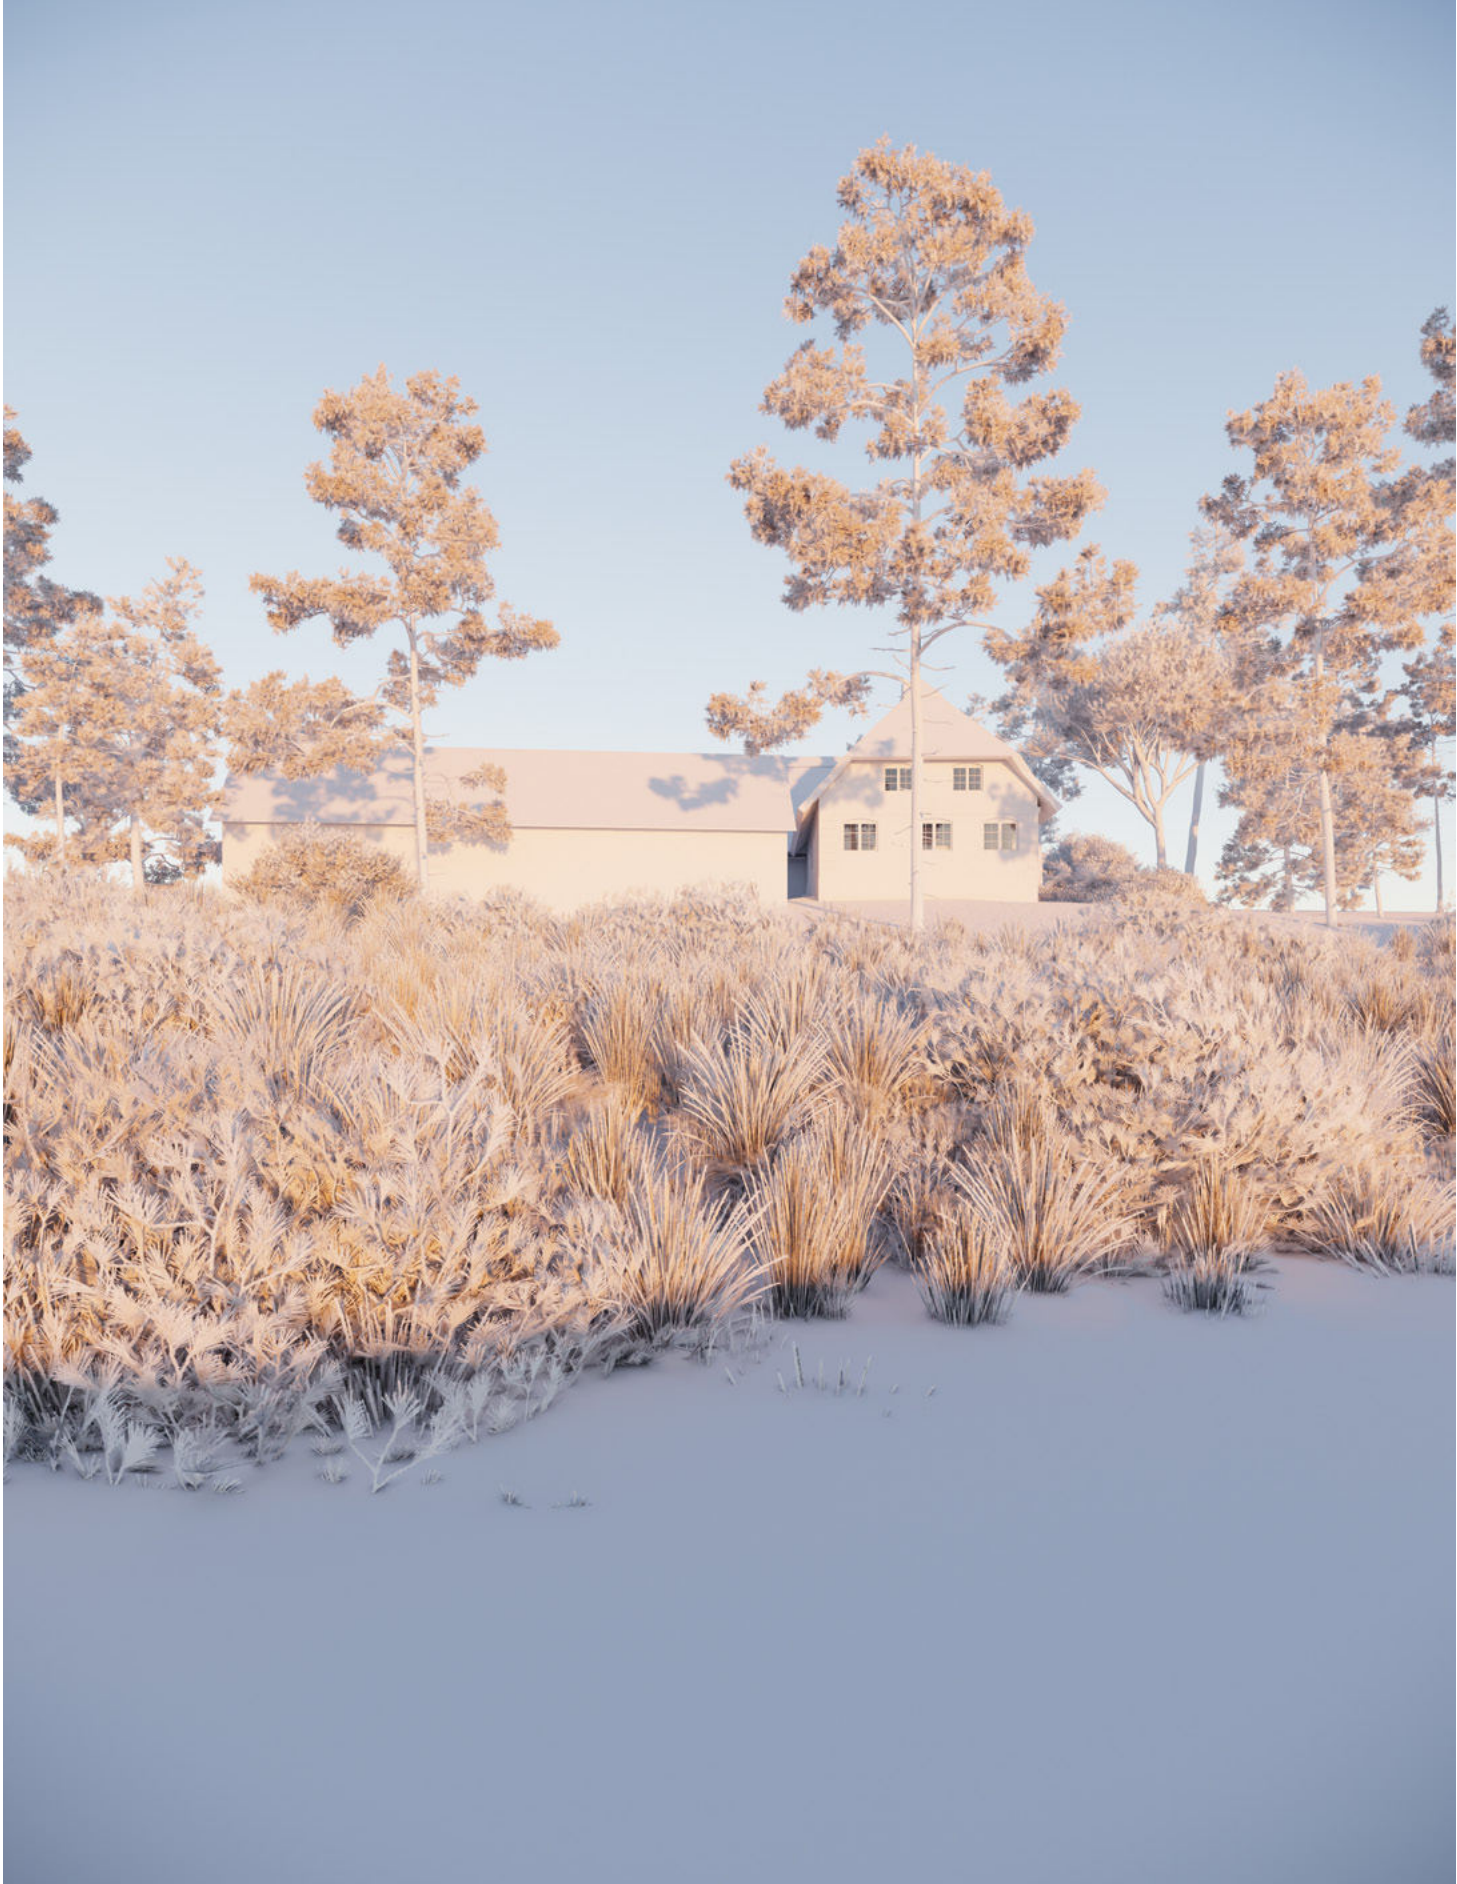
*Eksisterende forhold*  
Visualisering af eksisterende forhold fra vandsiden taget parallelt med ladebygning 2 (som ønskes nedrevet).

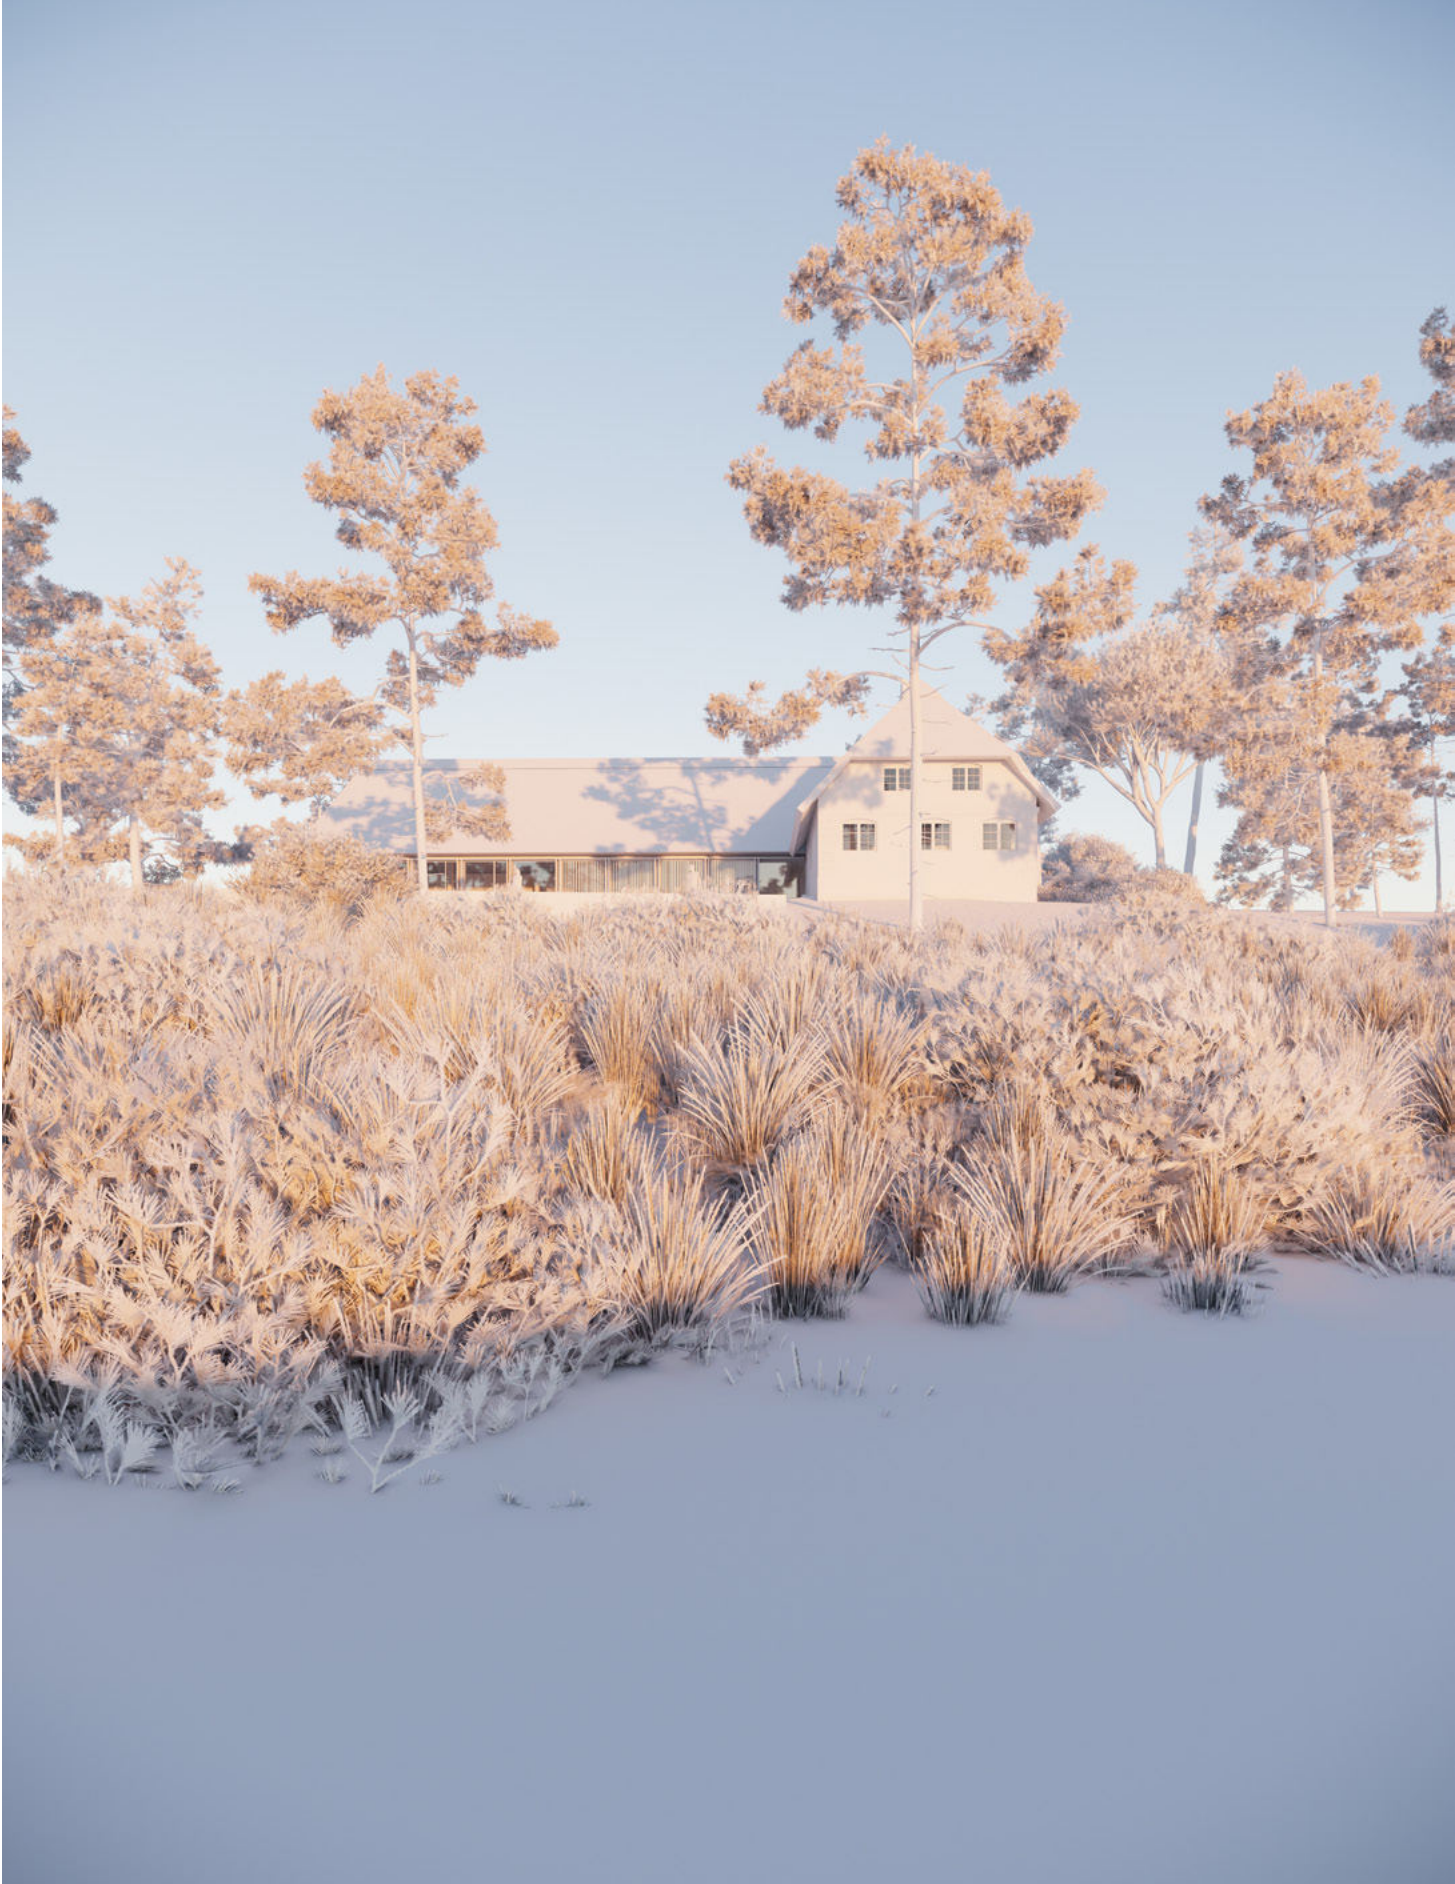
*Fremtidige forhold*  
Visualisering af fremtidige forhold fra vandsiden taget parallelt med ladebygning 2 (nedrevet). Den nye om- og tilbygning fremstår tilbagetrukket i landskabet. Der er tænkes et glasareal på ca. 50% af tilbygningens længde op til 2100mm.

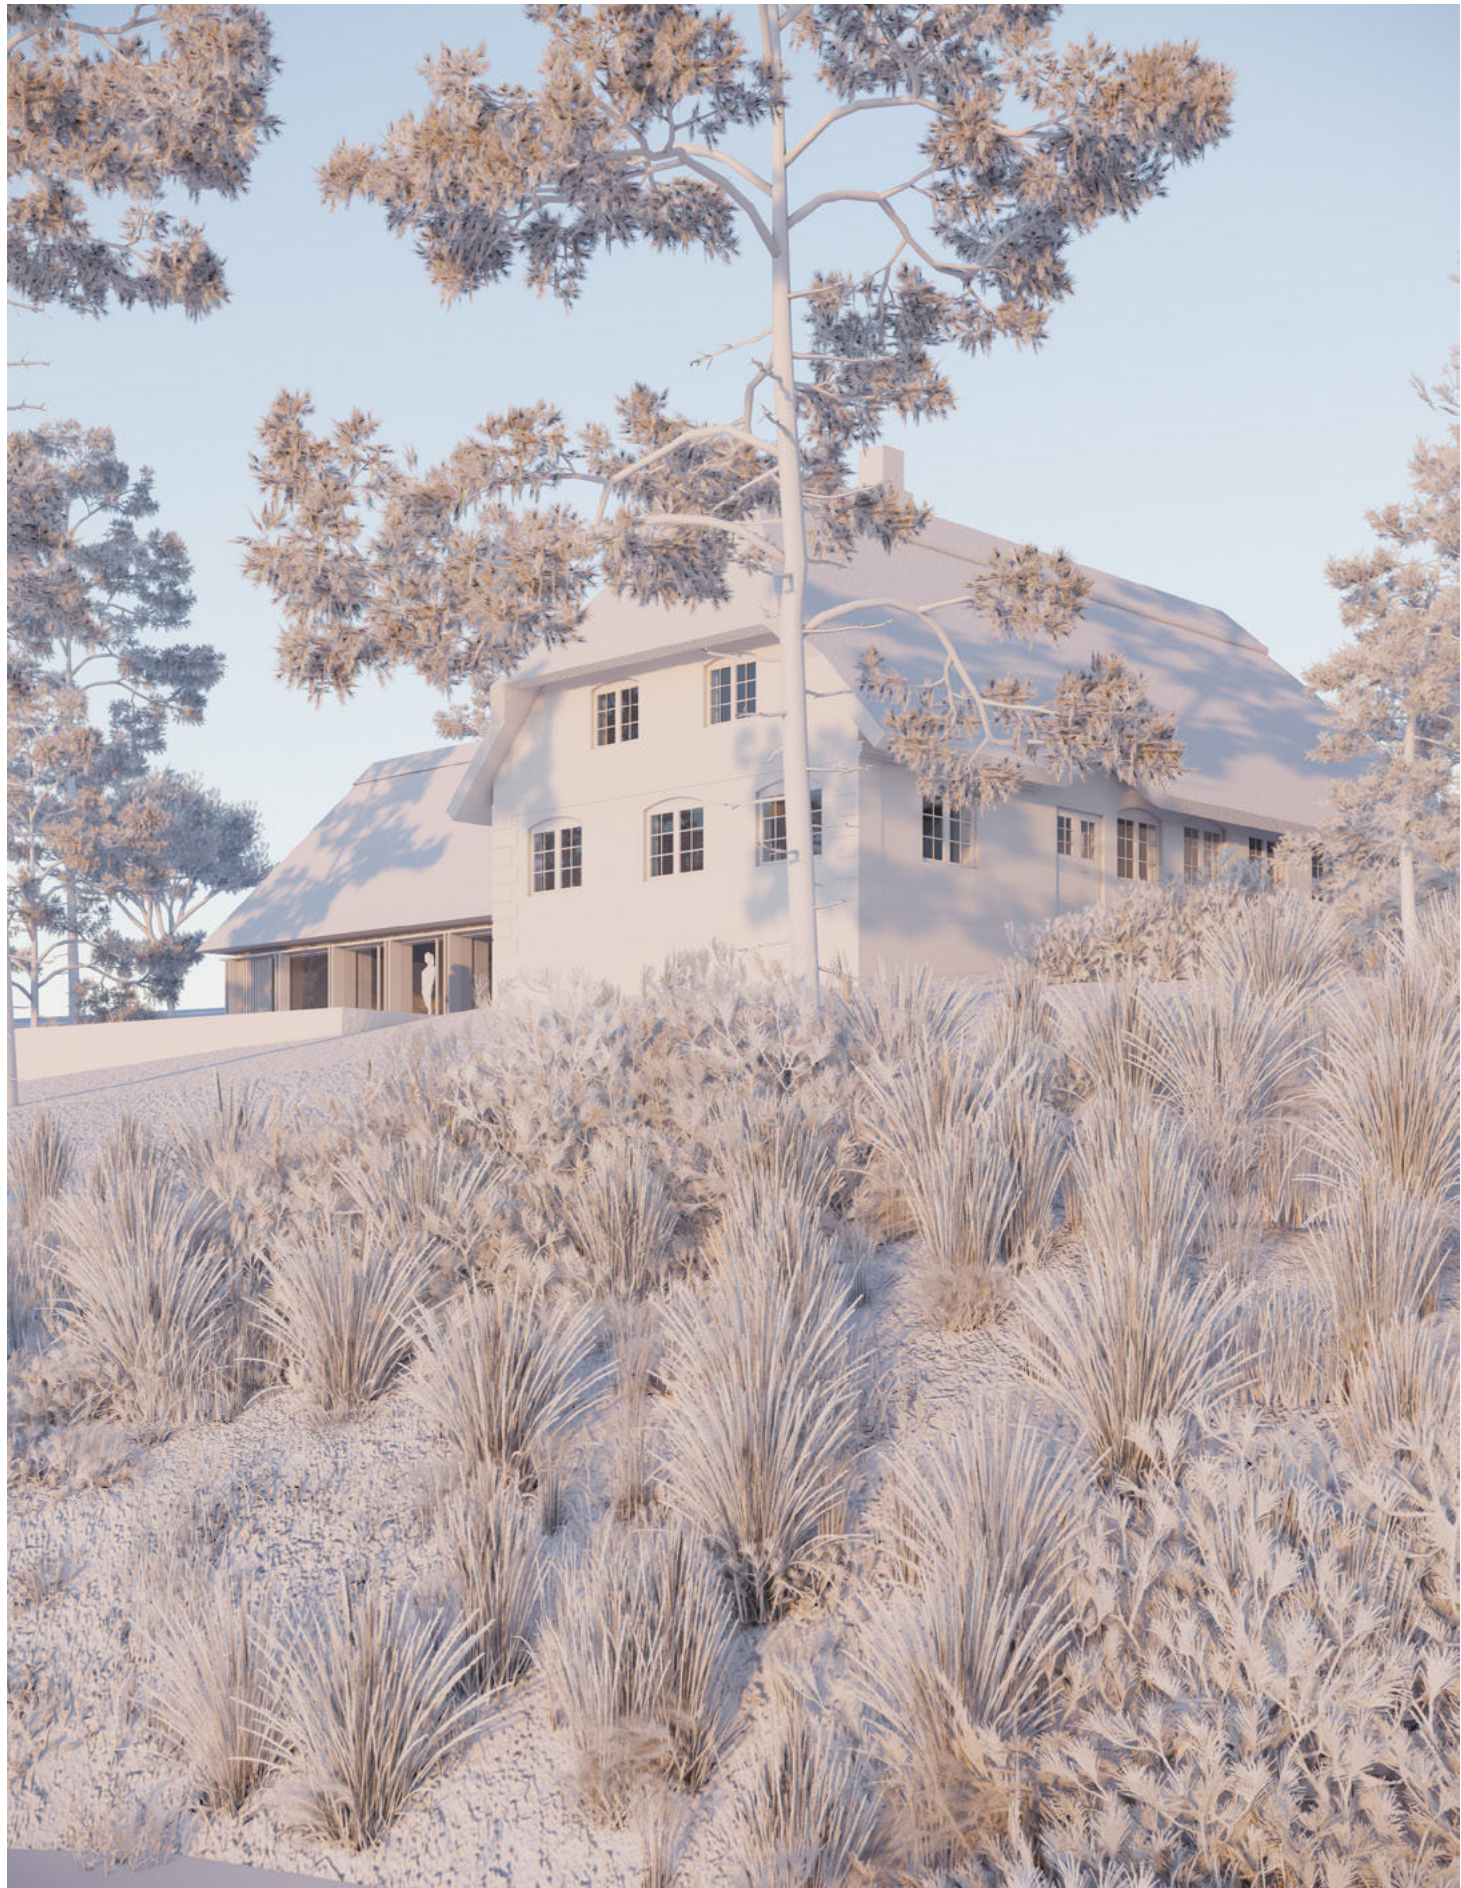
*Fremtidige forhold*  
Om- og tilbygningen fremstår tilbagetrukket ifht. det eksisterende stuehus.

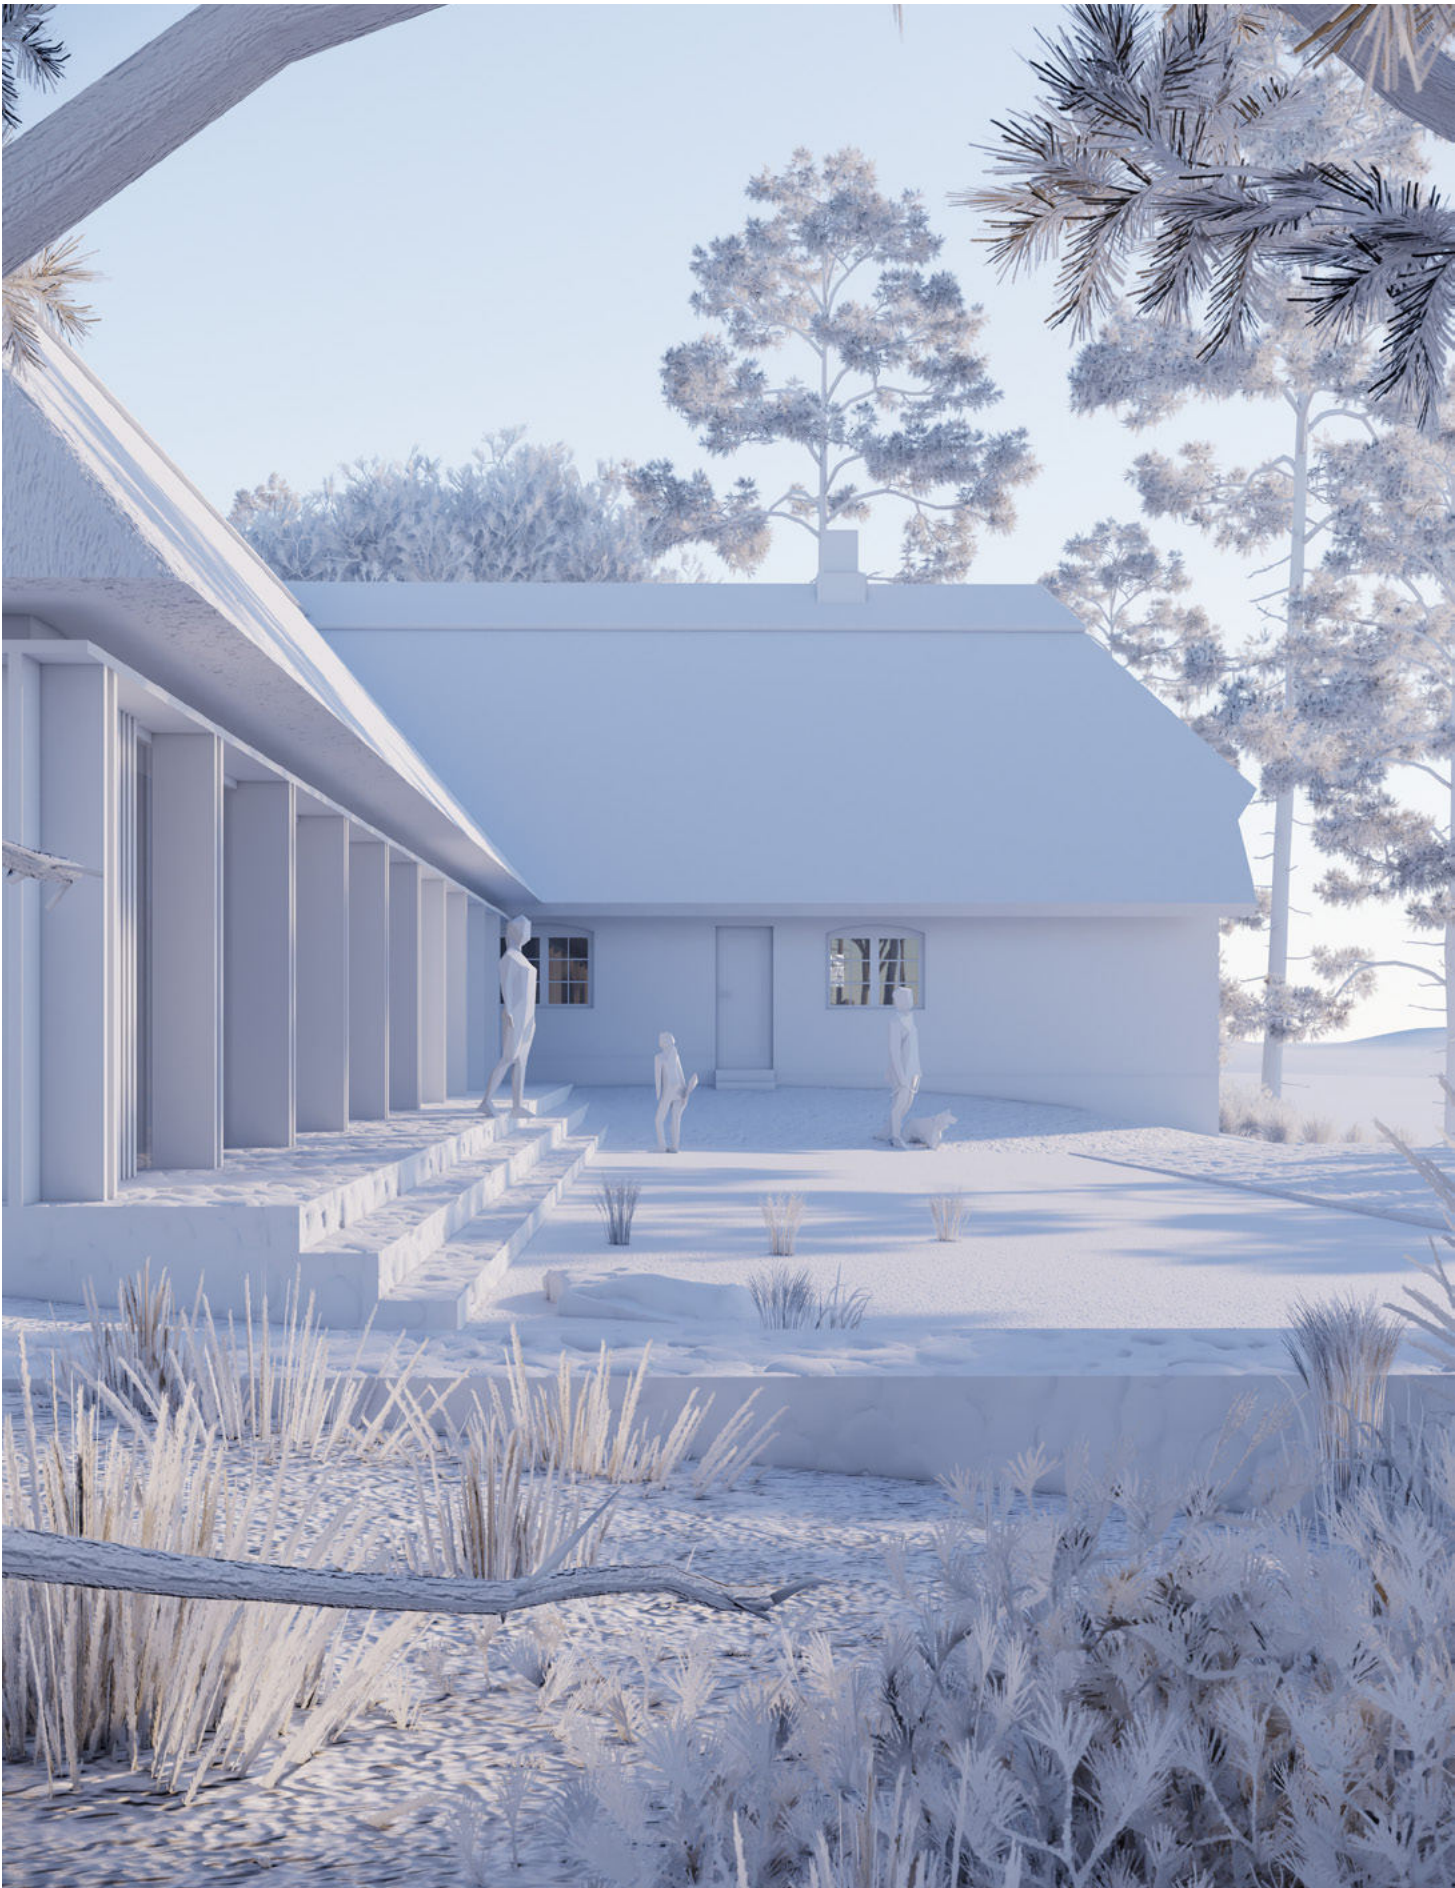
*Fremtidige forhold*  
Om- og tilbygningen fremstår tilbagetrukket ifht. det eksisterende stuehus og med vertikale facadeelementer således at glasarealet fremstår mindre når bygningen ses og opleves i perspektiv (over X).
