## Øvej 30 / Ansøgning om nedrivning/

# Præcisering af forudsætninger

**Ansøgning om nedrivning:** Der ønskes herved en forhåndstilkendegivelse/principel godkendelse for nedrivning af den eksisterende ladebygning (2). Se materialet på de kommende sider for yderligere præcisering.

Adresse for forhåndsdialog  
Øvej 30,  
6100 Haderslev

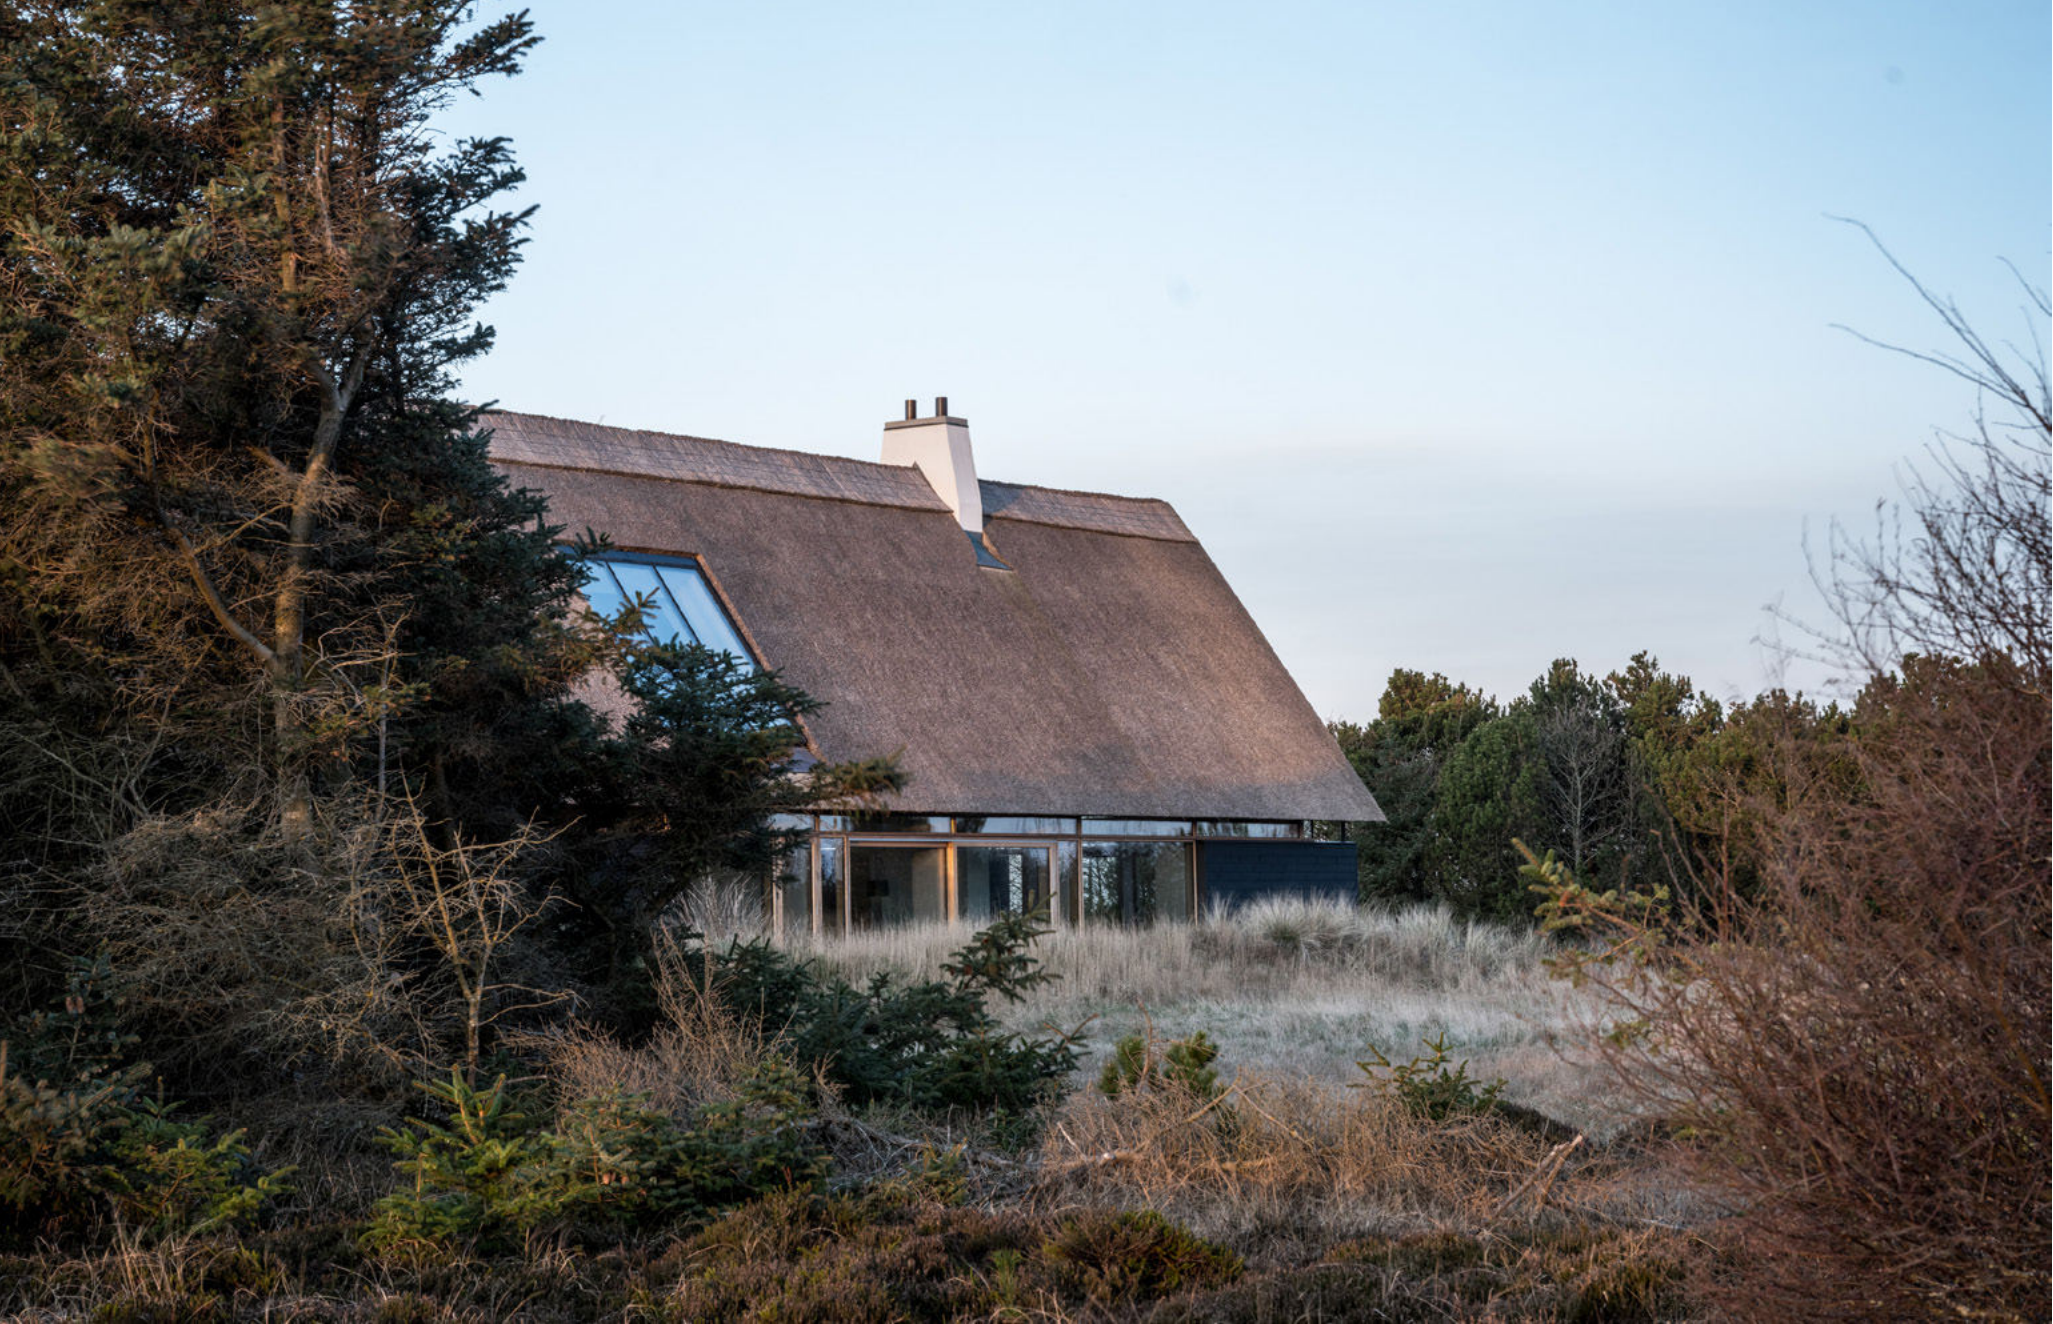
Reference: PAX architects, Skagen Klitgård

**Naturlige materialer:**  
Om - og tilbygningen udføres med brugen af naturlige materialer og lader sig inspirere af det oprindelige hus’ karakter. Taget såvel som facaden indskrives sig naturligt sammen med områdets natur og dets farver - særligt når bladene på træerne falder og engen toner frem med sine gulige efterårsfarver.

Tag: Udføres i strå og rygningen afsluttes efter egnstypiske traditioner.

Facadebeklædning: Udføres i træ, natur eller malet træ, der indpasser sig, til det eksisterende hus’ anvendte farvepalette, evt. med mindre facade elementer (vinduer/døre og lign.) i enten dyb grøn, gulige eller rødlig toner.

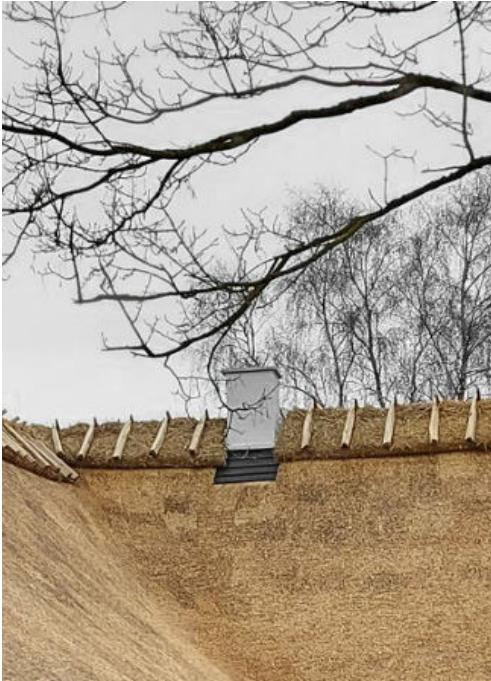
**Stråtag** / Det gamle hovedhus er udført med stråtag. Der lægges nyt tag på det gamle hus og den foreslåede bolig udføres også med stråtag.

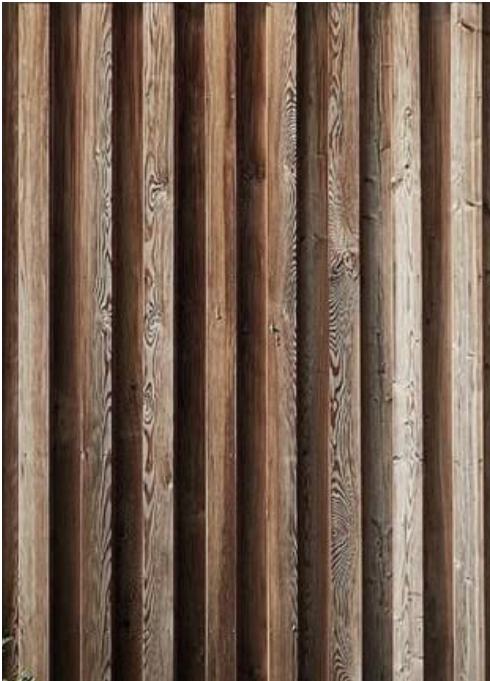
**Facade** / Vi foreslår på den nye bebyggelse en facade udført i træ (evt. sortmalet), med en detaljering der trækker på referencer til gamle landejendomme.

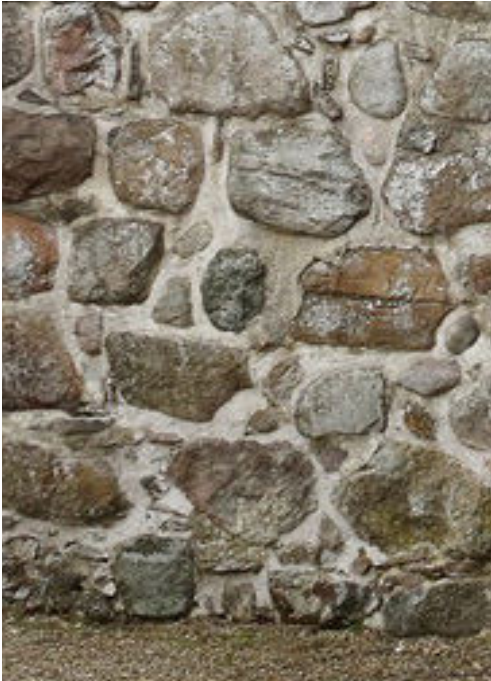
**Sokkel** / Grundet matriklens skrånende terræn opstår en synlig sokkel. Denne udføres i naturmateriale som kampesten eller lignende.

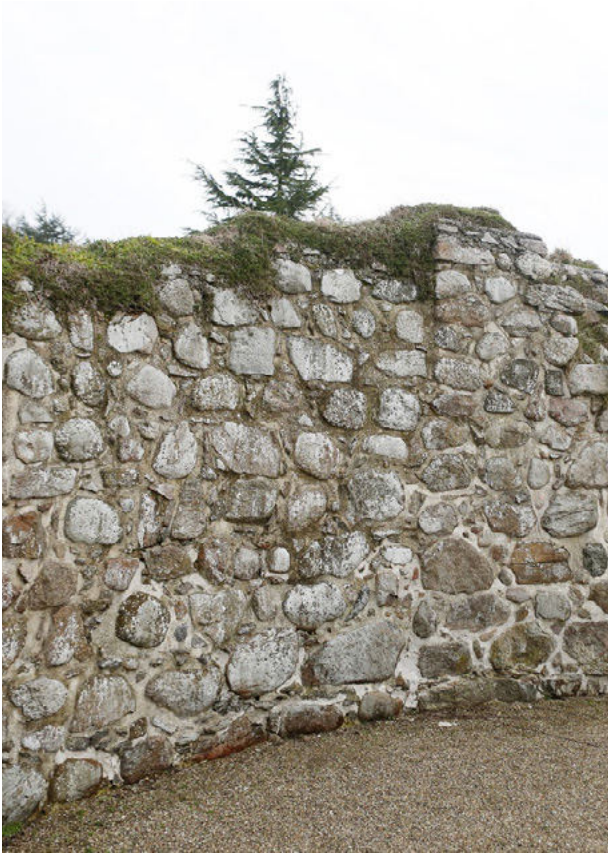
Reference  
Synlig sokkel på eks. ladebygning, fundament. Som beklædning uddenpå eks. fundament/sokkel.
