# Kystsikring af Havvejen 63

## Myndighedsprojekt

Dato: 19. december 2024

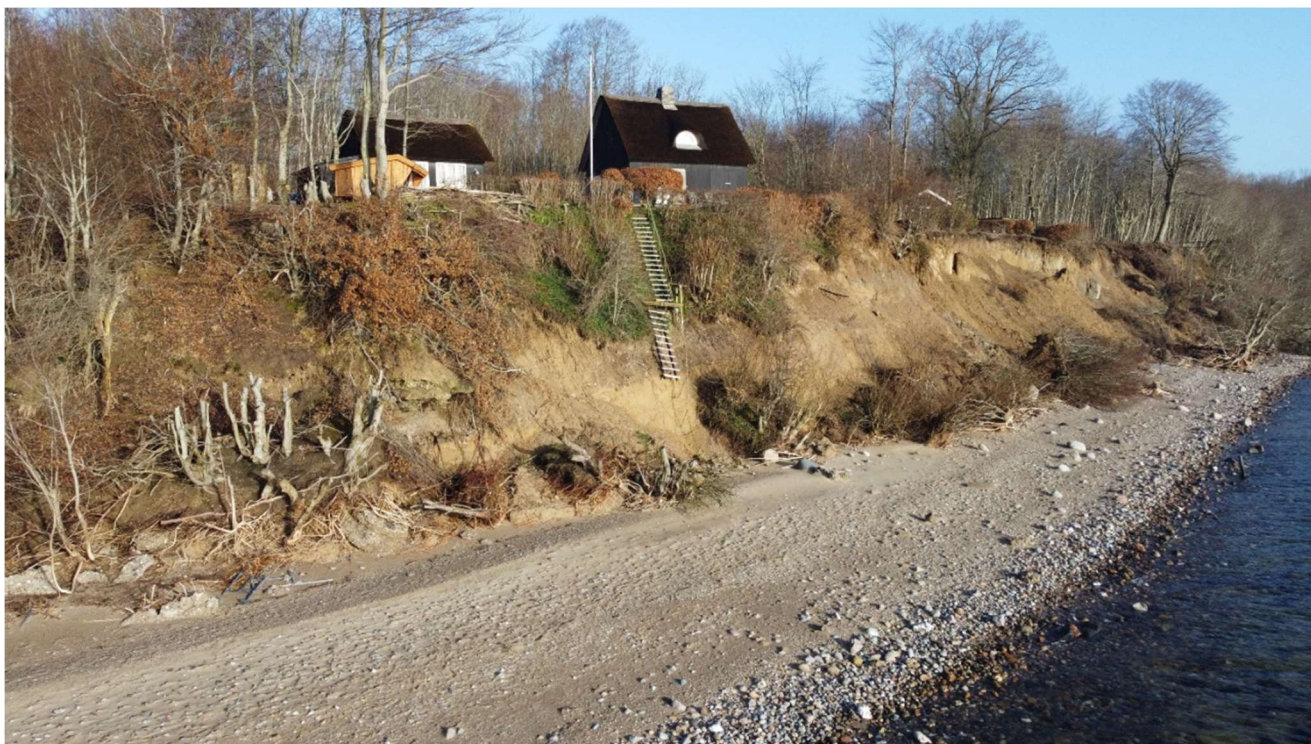
*Figur 2 – Billede taget (kigger mod nord) efter Babet stormen i oktober 2023, med placering af grundejerens hus nr. 63 på toppen af skrænten.*

Grunden ligger i et område, der er særligt udsat for bølgepåvirkning fra øst og sydøst. Dette har resulteret i betydelig erosion af kystlinjen foran ejendommen. Erosionen blev forværret under stormen Babet i oktober 2023, hvor en kombination af højvande og kraftige bølger medførte den mest omfattende nedbrydning af skrænten. Dette fremgår tydeligt af Figur 2, der viser de skader, der opstod under stormen.

Til beskrivelse af de eksisterende forhold er der anvendt søkort til at kortlægge de bathymetriske forhold og Den Danske Højdemodel til at beskrive de topografiske forhold. Disse datakilder repræsenterer det tilgængelige grundlag for området. Det bemærkes, at terrænet foran sommerhuset, herunder skrænten, kan have ændret sig, hvilket også bekræftes af nyere billeder, jf. Figur 2, dog findes der ikke et opmålt profil af dette.

Projektområdet er omfattet af fredskovspligt, men der er ingen beplantning på skrænten (se Figur 2). Desuden ligger projektet i et område, hvor skovrejsning er uønsket.

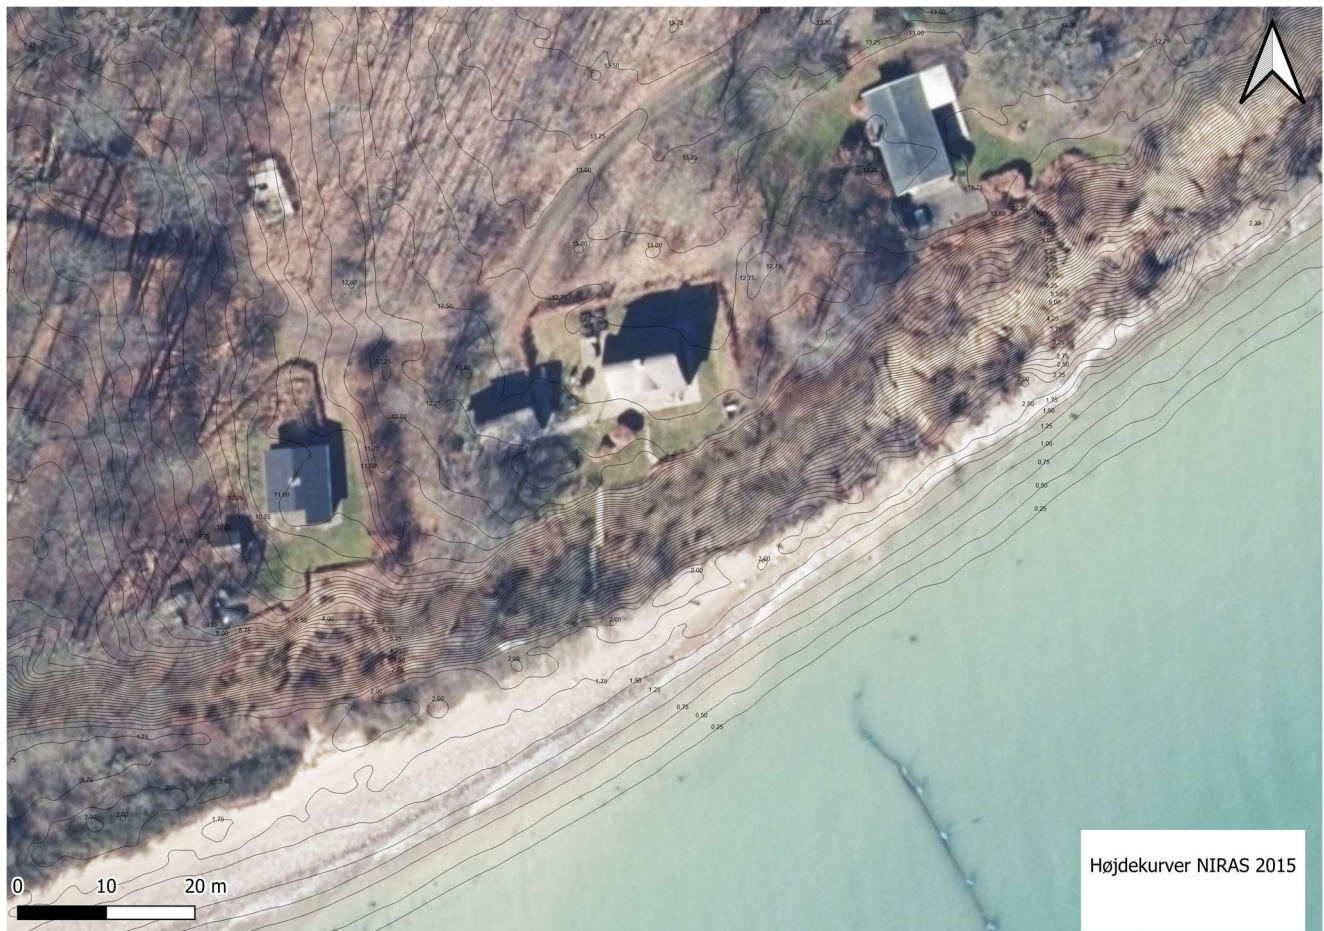
Figur 4: Oversigt over projektområde Havvejen 63 med højdekurve markeret med ækvidistance på 0,25 m.

Sommerhuset på Havvejen er placeret i niveau kote +13 m DVR90. Foran sommerhuset observeres et jævnt fald i terrænet, hvor skrænten går fra kote +12 m DVR90 til kote +2 m DVR90, som illustreret i Figur 4. På grund af sommerhusets høje beliggenhed vurderes der ikke at være nogen risiko for oversvømmelse af ejendommen. Det observeres at stranden er smallere nord for sommerhuset, hvormed et terrænprofil her vil blive taget i betragtning, da dette vil være kritisk for anlæggets udbredelse på stranden. Medvidere vil derfor udelukkende forudsættes ét kysttværsnit for til brug for kystbeskyttelsens design, altså at tværsnittet ikke varieres.

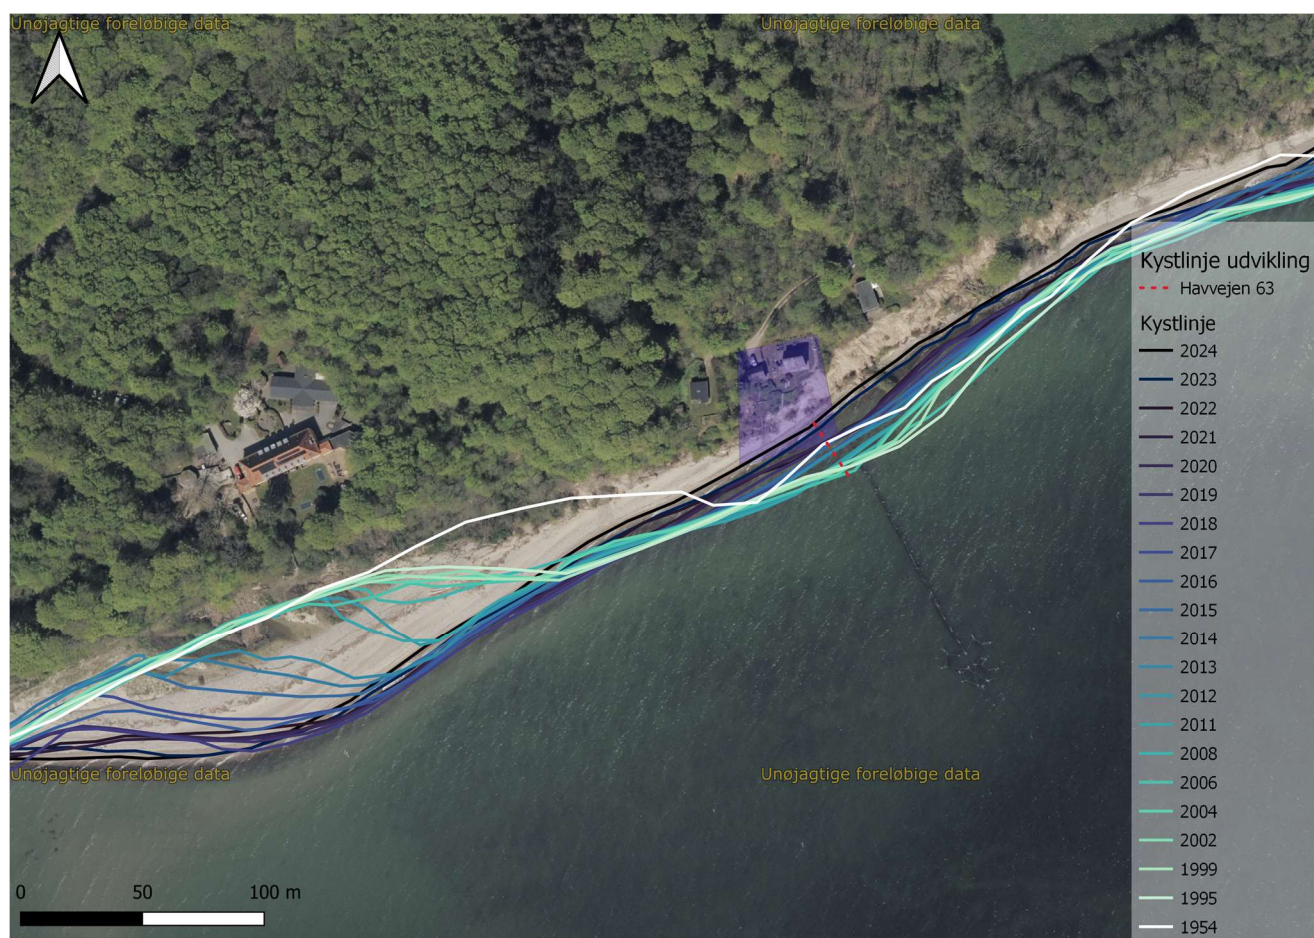
Figur 7: Kystlinje udvikling fra 1954 til 2024, med matrikel markeret i blå, Quickfoto fra 2024.

Figur 7 viser kystlinjens udvikling fra 1954 til i dag. Analysen viser, at der i perioden fra 1954 frem til midten af 00'erne har været en fremrykning af kystlinjen foran Havvejen 63, hvor sediment blev aflejret i projektområdet. Siden 2006 er der dog observeret en tilbagerykning af kystlinjen, som fortsætter frem til i dag. Mod syd for Havvejen 63 ses derimod en tydelig fremrykning af kystlinjen med markant sedimentaflejring gennem årene. I Figur 8 er kystlinjens position ved Havvejen 63 vist i forhold til kystlinjen år 1954. Grafen viser en tydelig tilbagerykning af kystlinjen de seneste ca. 20 år, med en samlet tilbagerykning på omkring 24 m siden midten af 00'erne, hvilket viser at der ikke helt er overensstemmelse med Kystdirektoratets vurdering og den historiske udvikling ift. kronisk erosion.

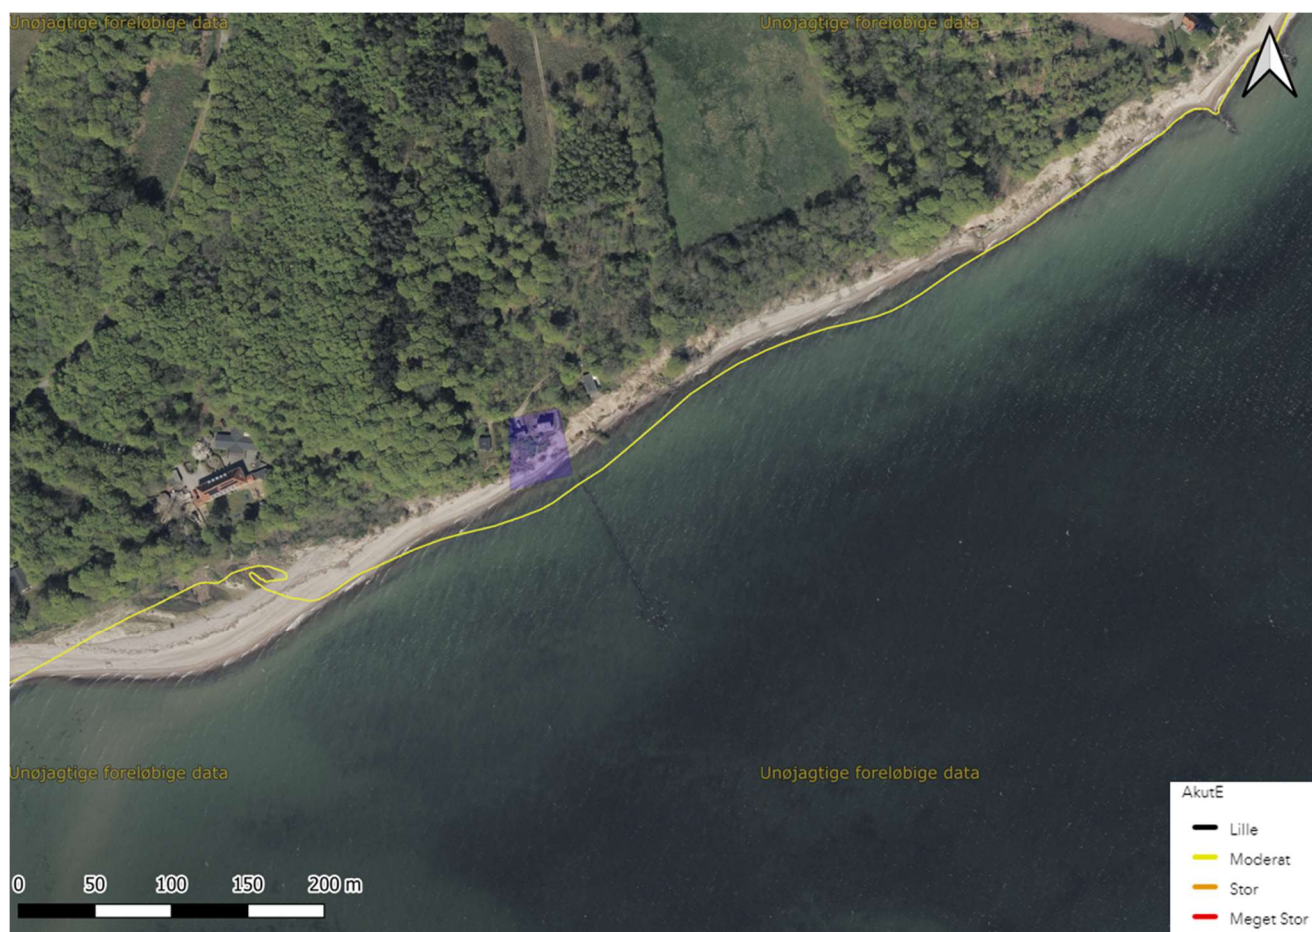
Figur 9: Akut erosionskort med marking af matrikel for Havvejen 63, Kystatlas, Quickfoto fra 2024.

Under situationer med forhøjet vandstand og bølger kan erosion af strandprofil og skrænten forekomme. Sediment transporteres i stormflodssituationer udad i profilet og betegnes akut erosion. Den akutte erosion er vurderet af Kystdirektoratet til at være moderat langs strækningen ved Havvejen 63 og nabostrækningen. Dette er en middel klassificering, der gives for akut erosion, se Figur 9.

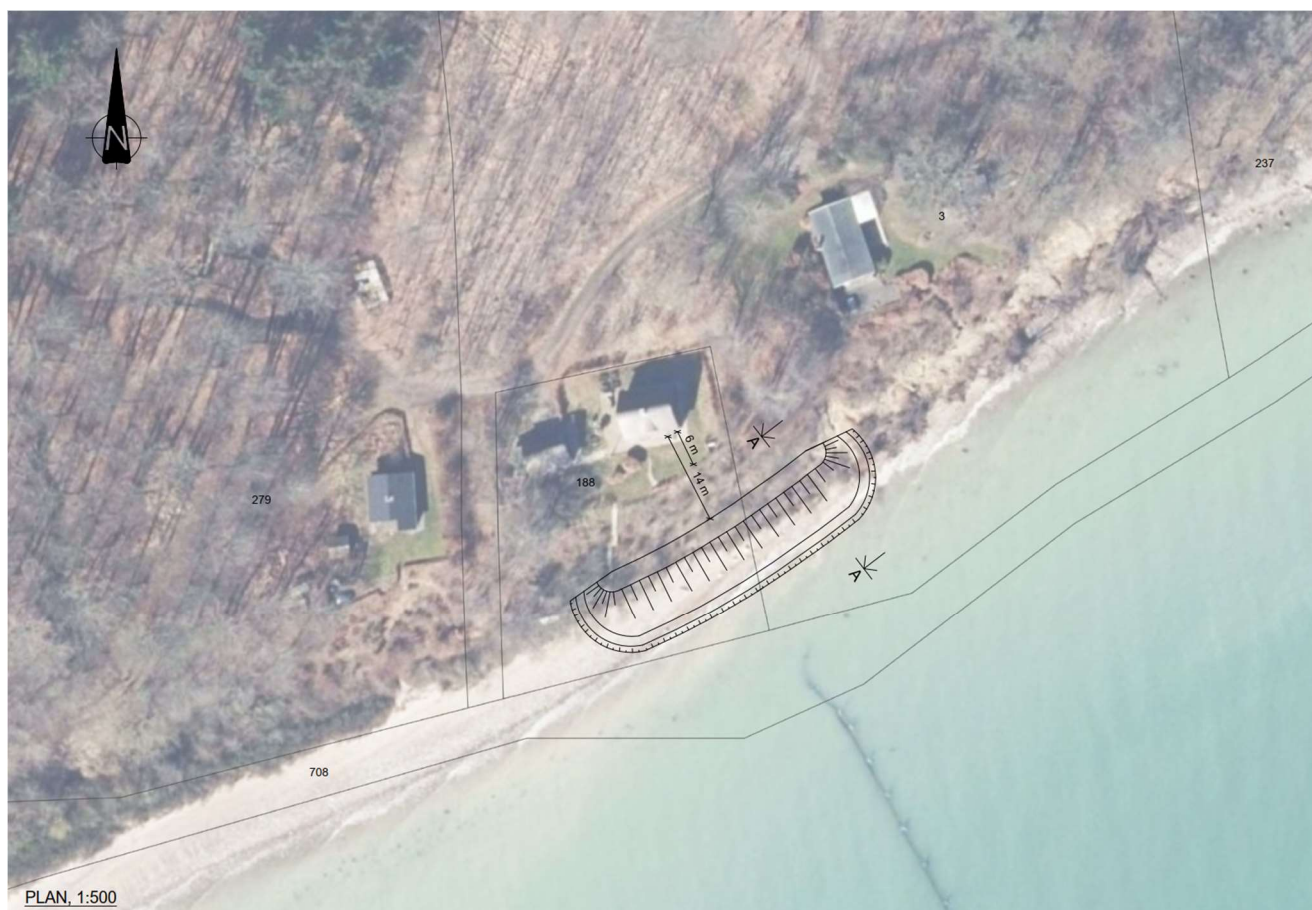
Figur 12: Udbreddelse af skåningsbeskyttelse ca. 50 m bredt, tegning HAV\_A5\_K24\_0002.

På Figur 12 fremgår anlæggets udbredelse, som strækker sig over ca. 50 m. Det bemærkes, at skåningsbeskyttelsen strækker sig ind på matrikel nr. 3 (øst). Dette skyldes at anlægget skal kunne have den ønskede effekt til at beskytte mod yderligere erosion af skrænten på matrikel 188 med placeret sommerhus.

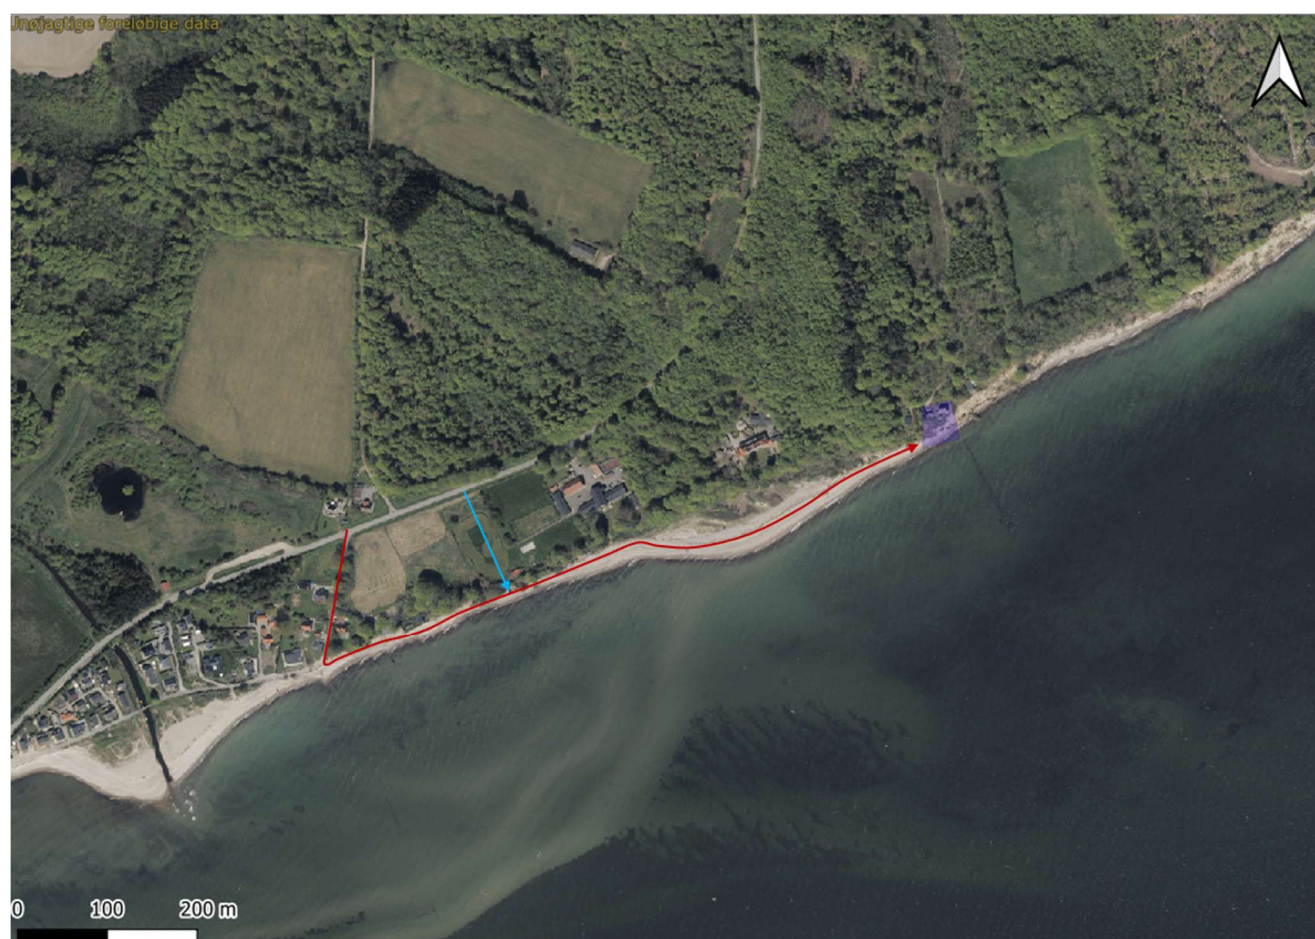
Figur 15: Forslag til adgangsvej til kyststrækning via offentlig vej (rød) eller alternativ adgangsvej (blå) til transport af materialer og maskiner.

Anlægsarbejdet forventes at kunne udføres på land (stranden) og i Figur 15 er vist foreslået adgangsvej til anlægsområdet via offentlig vej. Maskiner og transport af materialer kan føres fra Havvejen, Vilstrup Strand og videre via stranden, som er markeret med rød linje på Figur 15, som strækker sig ca. 900 m. Yderligere foreslås også en alternativ rute markeret med blå på Figur 15, med forbehold for at man får tilladelse af grundejer til transport via mark og vej ned til stranden. Den alternativ rute strækker sig ca. 600 m. Det er bygherres ansvar inden udbud at have undersøgt og finde arealer til anstilling af byggeplads og plads til opbevaring af materialer og maskiner, da dette på nuværende tidspunkt ikke er fastlagt. For Havvejen 63 anbefales det, at der hvert forår efter vintersæsonen og efter større stormhændelser udføres inspektion af anlægget og eventuelle skader udbedres efter omstændighederne.
