# Eftersøgning af egnede yngle- og rastepladser for flagermus

## Bygnaf 14, Haderslev

Notat udarbejdet af Naturatlas maj 2024.

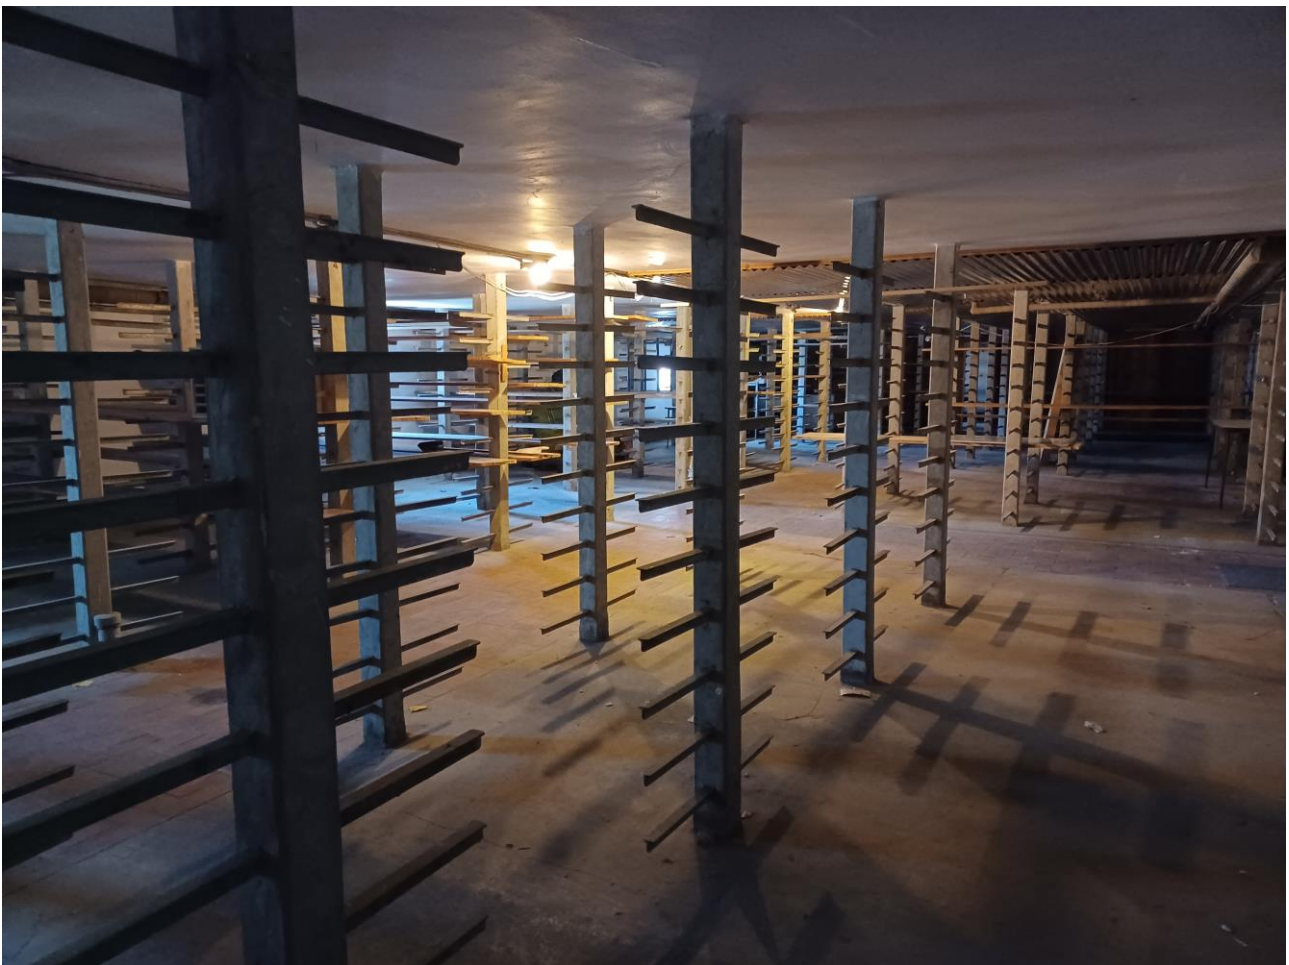
**Figur 1** Gale ostelagre på to af etagerne blev gennemgået for spor af flagermus

Lofterne i Hovedbygningen blev undersøgt for spor af flagermus, såvel lort som rester af spiste insekter. Det samme gjaldt ostelagrene på to etager. Her har der været ret uforstyrret og hulheder i loftsadskillelser og indflyvning via et åbent vindue, hvilket kunne være interessant for flagermus. Hverken på lofterne eller på ostelagrene var der dog de mindste spor af flagermus. Der lå en del sommerfuglevinger i vindueskarmene på ostelagrene, men der var ikke tale om at flagermus havde spist dem, da en flagermus ikke ville kunne opholde sig her og spise sommerfuglene så vingerne landede lige i bunden af vindueskarmen. Snarere er sommerfuglene døde af tørst mens de har prøvet at komme ud, og er efterfølgende faldet fra hinanden.

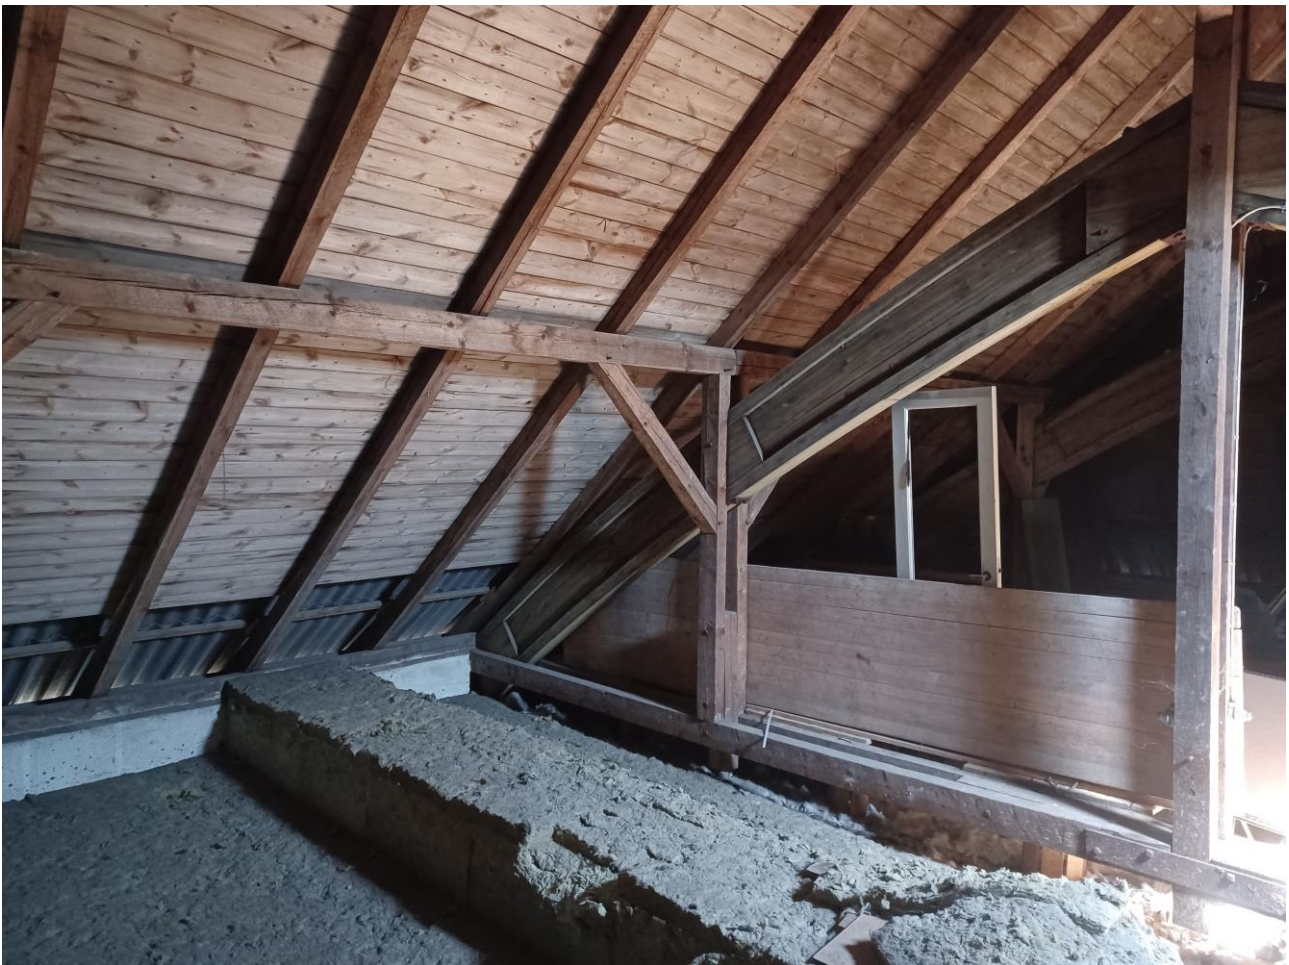
**Figur 2**      **Lofterne på hovedhuset. Her er der uisolaret lige under tagpladerne, hvilket gør dem mindre egnede til flagermus.**

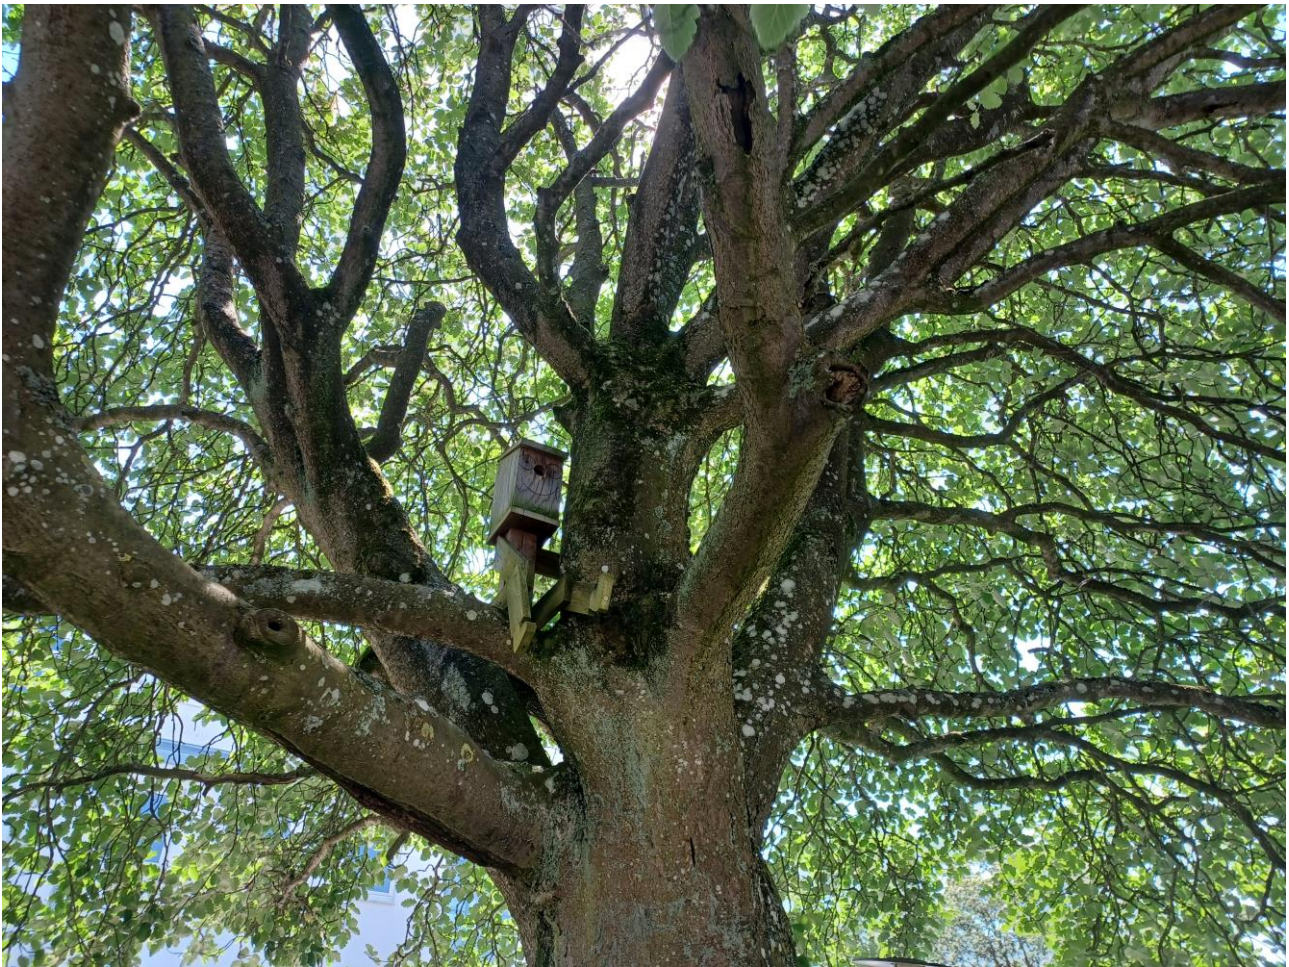
**Figur 3** Der var opsat fuglekasser i mange af træerne rundt om arealet. Og flere af træerne havde hulheder som også vil kunne benyttes af flagermus.

I mange af dem var der sat fuglekasser op, som vil kunne benyttes som raste- og evt. ynglesteder for flagermus, de vil dog næppe kunne tjene som overvintringsplads for flagermus, da de er for dårligt isolerede: Overvintrende flagermus i hule træer, vil normalt opholde sig i lidt større kolonier, hvor de kan holde hinanden varme, og hvor tykkelsen af træet sørger for mindre temperaturudsving.

Nogle af træerne havde også hulheder eller huller - typisk hvor de havde været styntet og efterfølgende råd havde dannet mindre hulheder. Hulhederne var dog ikke så store at de ville kunne benyttes til vinterrast.

Hulheder i træer som ville være egnede til dagsrast fandtes i følgende træer:

- Det næstsidste træ mod nord, i træækken som går SØ-NV
- Det næstsidste træ mod nord, i træækken som går SV-NØ
- 2 rønne og 2 birke i hjørnet mod SV.

Der er ingen tegn på at flagermus yngler eller raster i i bygningerne, som, hvis det er nødvendigt, vil kunne rives ned, uden at det vil kunne påvirke flagermus. Derimod er det nødvendigt at tage hensyn til træerne rundt om bygningerne. Her vil man kunne fjerne træerne, hvis det sker i vinterhalvåret f.eks. november til marts. Dette vil man kunne, fordi det må vurderes, at der ikke vil kunne finde vinterrast af flagermus sted; og småfuglene yngler desuden heller ikke på denne tid af året. Det vil dog være god stil, lige at tjekke kasserne inden træerne fældes om vinteren.

Alt i alt vil det være klogest at fjerne træerne, hvis det er nødvendigt, mellem november og marts, mens der for bygningerne ikke er nogle restriktioner i forhold til flagermus. Yngler der igen bysvaler må nedrivning ikke finde sted mens svalerne har æg og unger.

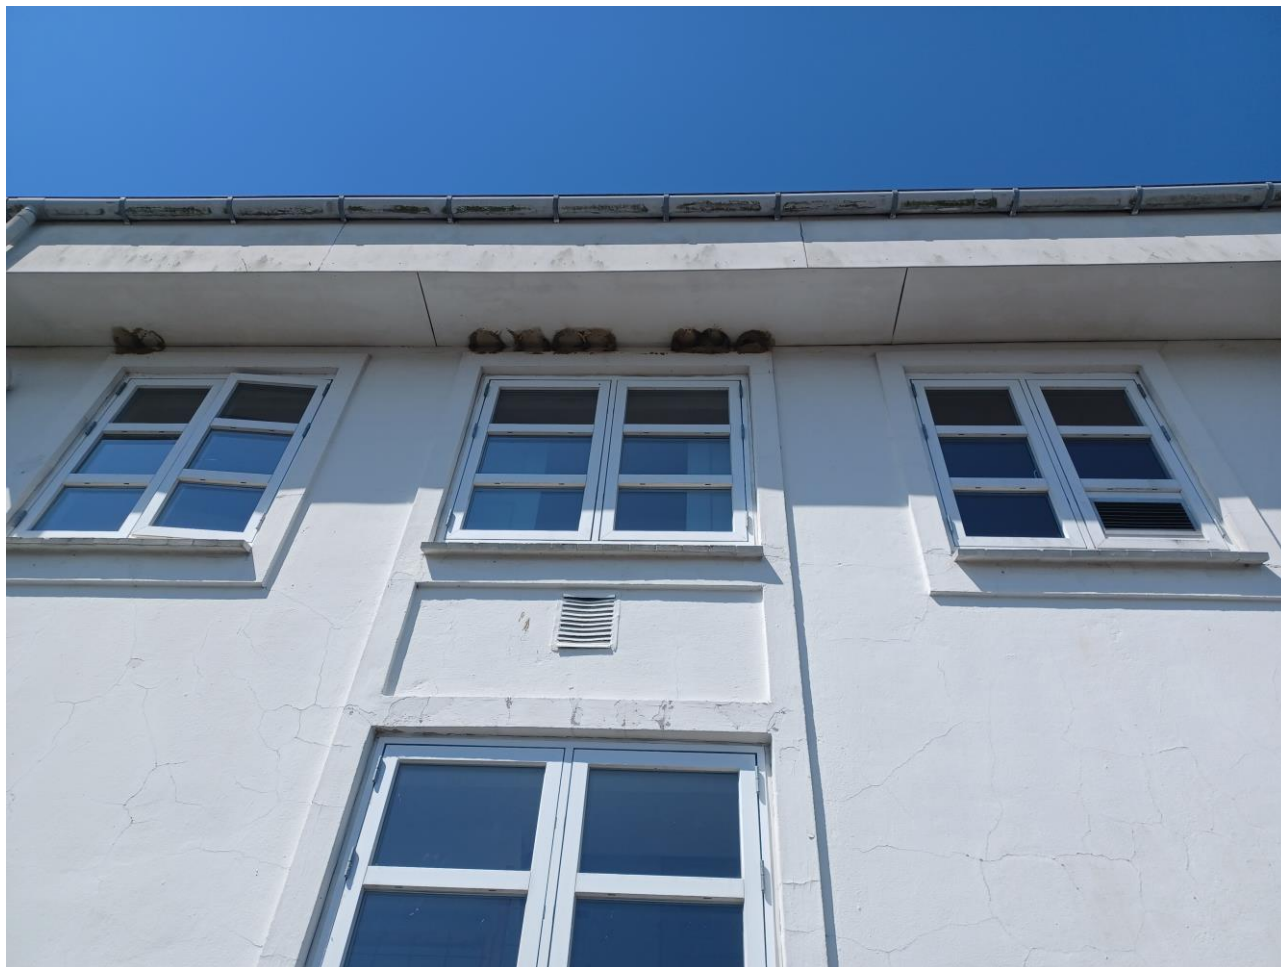
Der var rester af bysvalereder på hovedhuset.

**Figur 4** Rester af bysvalereder under tagskægget på hovedhuset.
